## 高感度コーン貫入試験装置を用いた名古屋堀川のヘドロ堆積状況調査

大同工業大学

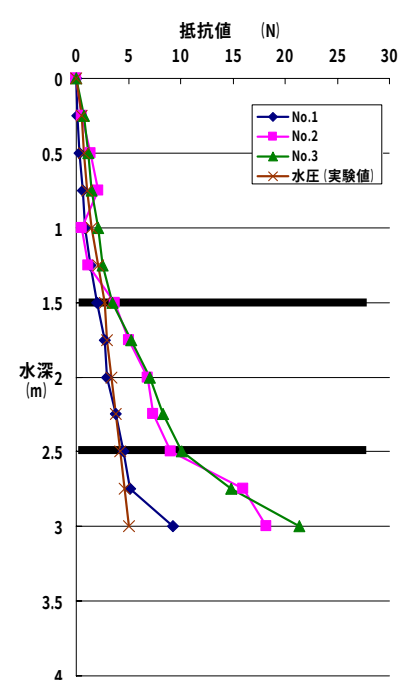
図 5 高感度コーン貫入試験結果  
(松重閘門 No.1～No.3)

松重閘門付近での調査結果は、図 5、6 に示した。これらの図から、No.2、3、6、7 の地点は、ある一定の水深になると水圧

による抵抗値の増加率と比べて、抵抗値の増加率が大きくなることが確認できる。詳しく見てみると、No.2、3 地点では、水深約 1.5m から抵抗値の増加率が大きくなり、水深約 2.5m になると抵抗値の増加率は更に大きくなっている。そして、水深 3m で河床に達し、測定が終了している。このことから、水深約 1.5m から 2.5m までは比較的軟らかいヘドロが堆積し、それ以深は、硬いヘドロが堆積していると考えられる。同様に、No.6、7 地点でも水深約 1.75m から抵抗値の増加率が大きくなり、水深約 3m で抵抗値の増加率が更に大きくなっている。そして、水深 3.5m で河床に達し測定が終了している。一方、川の流れがある No.4 地点では、水圧による抵抗値の増加率とほぼ同じ抵抗値の増加率を示している。このことから、川の流れがある箇所にはヘドロは堆積しにくいものと考えられる。No.1 地点と No.5 地点では、水圧による抵抗値の増加率と抵抗値の増加率の比較から、数十 cm のヘドロしか堆積していないことが分かった。

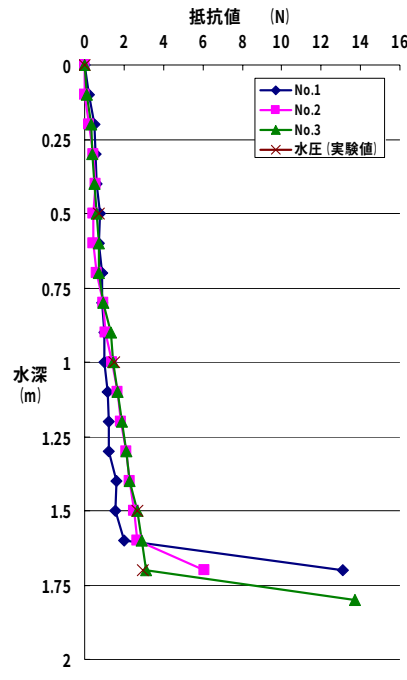
図 7 高感度コーン貫入試験結果  
(北清水親水広場 No.1～No.3)

また、北清水親水広場付近での調査結果を図 7 に示した。この図から、No.1、2、3 地点は、ともに水深約 1.7m から抵抗値が跳ね上がり、水深約 1.8m で河床に達して測定が終了している。この箇所は川の流れがあるためか、約 10cm のヘドロしか堆積していないことが分かった。
