## 高感度コーン貫入試験装置による名古屋堀川におけるヘドロの堆積状況調査

大同工業大学

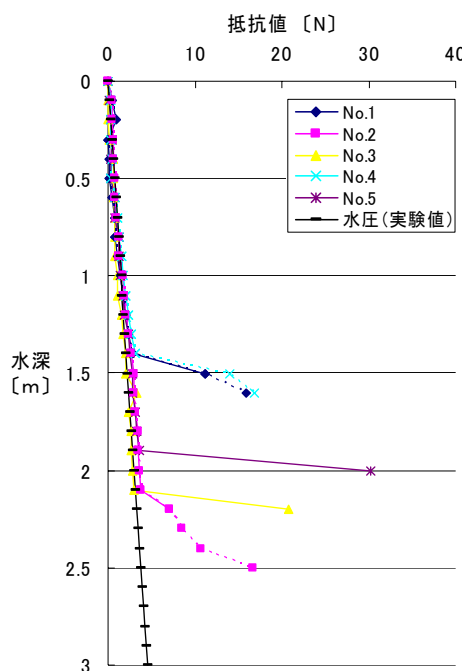
図 4 高感度コーン貫入試験結果 (No.1～No.5)

調査結果を図 4、5、6 に示した。図 4 から、No.1、2、3、4、5 の地点は、ある水深になると、水圧による抵抗値の増加率よりも、抵抗値の増加率が大きくなることから分かる。詳しく見ると、No.1、4 の地点では、水深約 1.4m から抵抗値の増加率が大きくなっている。同様に、No.2、3 の地点でも、水深約 2.1m から抵抗値の増加率が大きくなっている。また、No.5 の地点でも、水深約 1.8m から抵抗値の増加率が大きくなっている。抵抗値の増加した水深からヘドロ

が堆積していると考えられる。図 5、6 も同様に、ある水深から抵抗値の増加率が水圧による増加率よりも大きくなっている。増加率の大きくなっている水深からヘドロが堆積しているものと考えられる。

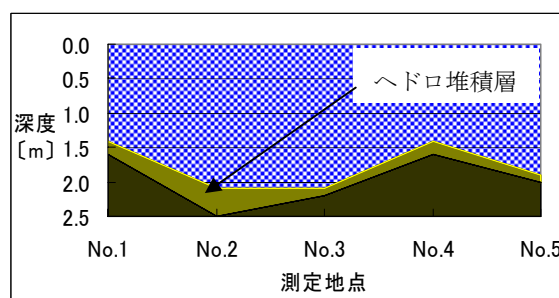
図 7 横断方向断面図 (A - A' 断面)

高感度コーン貫入試験の結果から、3 断面のヘドロの堆積分布図を作成した。ヘドロの堆積分布図は、図 7、8、9 に示す。これらの図から、A - A' 断面では No.2 の地点に、約 40cm のヘドロが堆積している。また、B - B' 断面では No.6、7 の地点に、約 50 cm のヘドロが堆積している。C - C' 断面では No.11 から No.15 にかけて、約 30cm のヘドロ堆積層が均一に堆積していることが分かった。また、B - B' 断面では、左岸側に多くヘドロが堆積していることが分かった。
