標識柱リブ溶接止端における疲労強度の検討

名古屋大学 学生員 ○藤嶋祐太 名古屋大学 正会員 山田健太郎 名古屋大学 正会員 石川敏之
 名城大学 正会員 小塩達也 名城大学 非会員 山田省吾

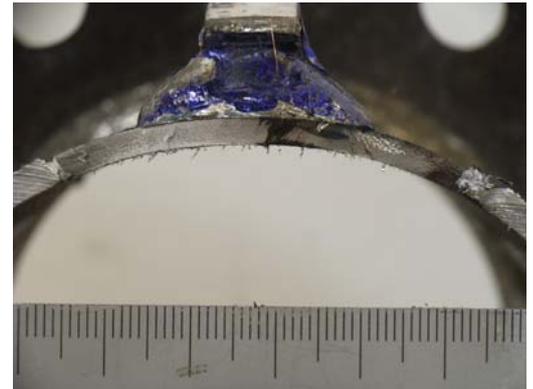
図-5 試験体 SA3.5 の破面

図-5 に管厚 3.5mm の破断破面を示す。この試験体では、Ntoe で疲労き裂を認識した際に、き裂の初期形状を確認するためにダイマーキングを行った。図-5 より、まわし溶接部からき裂が発生し、両側にき裂が進展していくことがわかる。また管厚が小さいため、き裂発生後早い段階で疲労き裂が鋼管を貫通することがわかる。

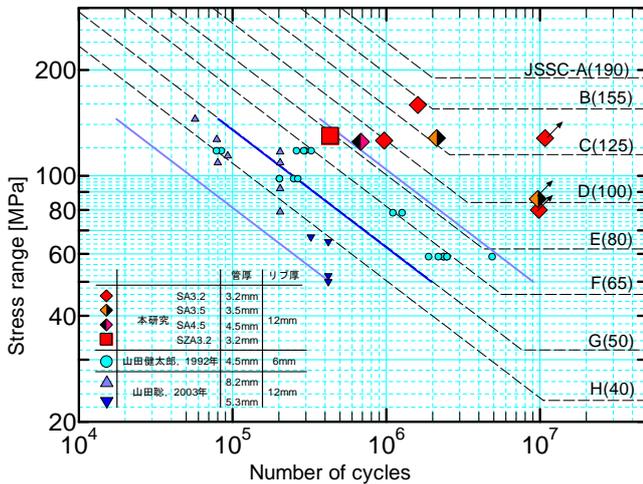
図-6 Nb における S-N 線図

疲労強度の結果を図-6, 7 に示す。縦軸は公称応力範囲、横軸は Nb, N15 における繰返し数を示している。図-6 には既往の研究で得られた板厚の大きな試験体の疲労強度も示されている。この図より、本試験体は板厚の大きな試験体と比較して高い疲労強度を持っていることがわかる。また図-6, 7 より、Nb から N15 までの疲労進展の間隔は短いことがわかる。ただし、図-6, 7 は 12 月 5 日現在の試験結果であり、一部の試験結果しか得られていない。今後さらに疲労試験を進めることにより、亜鉛メッキや溶接順序の影響を検討する。本研究で得られた標識柱の曲げ疲労試験結果および管厚や溶接順序の影響についての考察は発表当日に報告する。
