平成 20 年 2 月 24 日の冬季高波浪による滑川漁港海岸の波浪・飛礫災害調査

中部大学工学部 学生会員 米澤 亮太
 中部大学工学部 学生会員 代田 敦士
 中部大学工学部 正会員 吉田 吉治
 中部大学工学部 フェロー 岩田好一朗

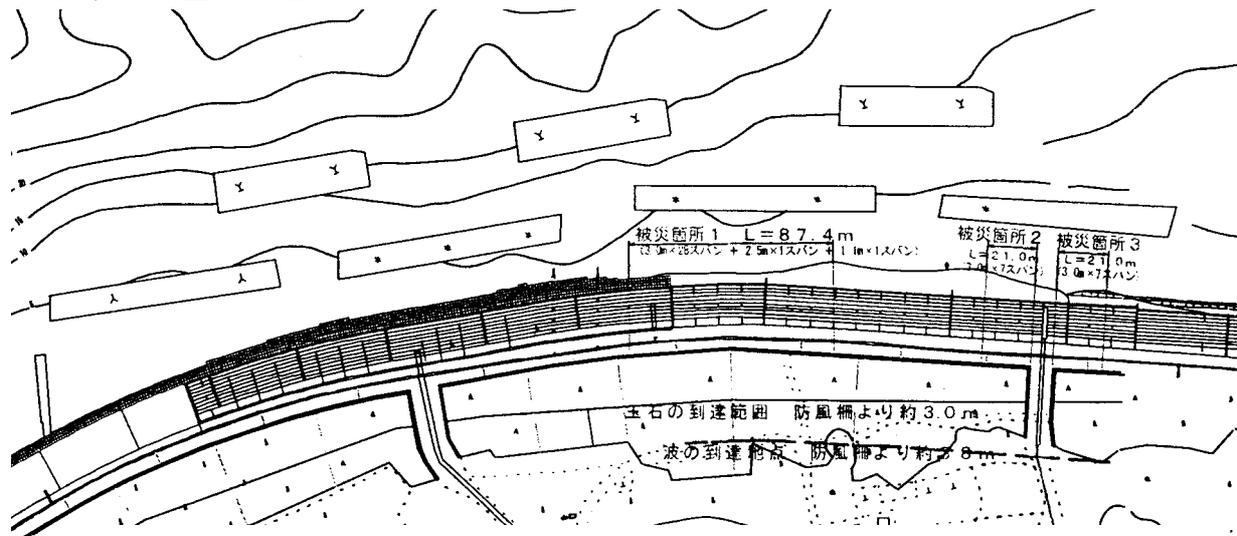
図-1 滑川漁港海岸における玉石(礫)および波浪の到達距離(富山県農林水産部提供)

2) 飛礫による防風柵の被害および飛礫重量: 図-1 によれば、波浪が海岸堤防を越えて防風柵より約 38m 陸側に達している。玉石(礫)は防風柵より約 30m 陸側まで飛来したので、防風柵には波浪と礫が同時に作用している。筆者らの調査では、防風柵支柱が根元で折れた箇所(図-2 の×印)の近傍では 47m 陸域に達し、破損のない防風柵背後では、6~10m 陸域まで飛礫が認められた。飛礫による防風柵の被災総延長は約 255m であり、そのうち破断された防風柵は低フェンス箇所(図-1 で被災箇所 3 の右側に位置する)で約 10m、高フェンス箇所(図-1 の被災箇所 1~3 を含む)で約 120m であった。防風柵(鋼製支柱部と鋼製ネットで構成)の被害は、ネットが凹む、支柱やネットが傾く、ネットが破断し支柱も傾斜する(写真-2 参照)

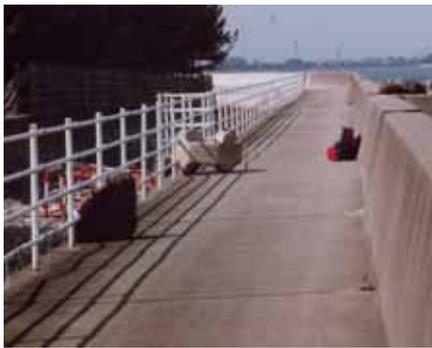
1) 根固めブロックと巨礫による防護柵の被害: 波浪により、重量 0.37t の巨礫と重量約 1t の根固めブロックがパラペットを越えて堤防天端に移動し防護柵に激突した(写真-1 参照)。この根固めブロックにより防護柵が 3m 間隔の支柱中央部で約 22cm 岸方向に変位した。なお、重量約 1.3t の巨礫はパラペットを越さなかったが、この巨礫の移動機構については、講演時に説明する予定である。

写真-1 巨礫と根固めブロックの移動

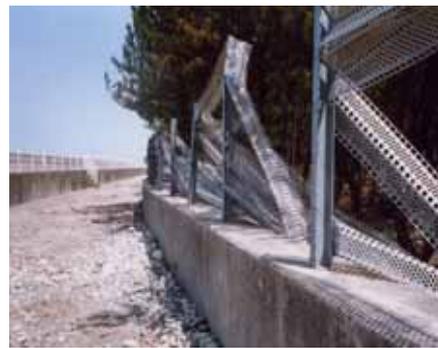
写真-2 破断した防風柵

および 支柱が根元で座屈しネットが飛ばされる 4 形態であり、被害甚大な形態 が 3 箇所が発生したことが認められた(図-2 の×印)。

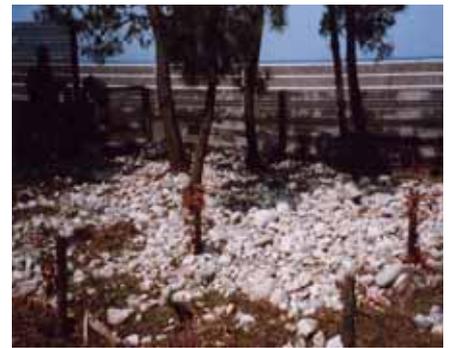
写真-3 飛礫で折れた育成中の松

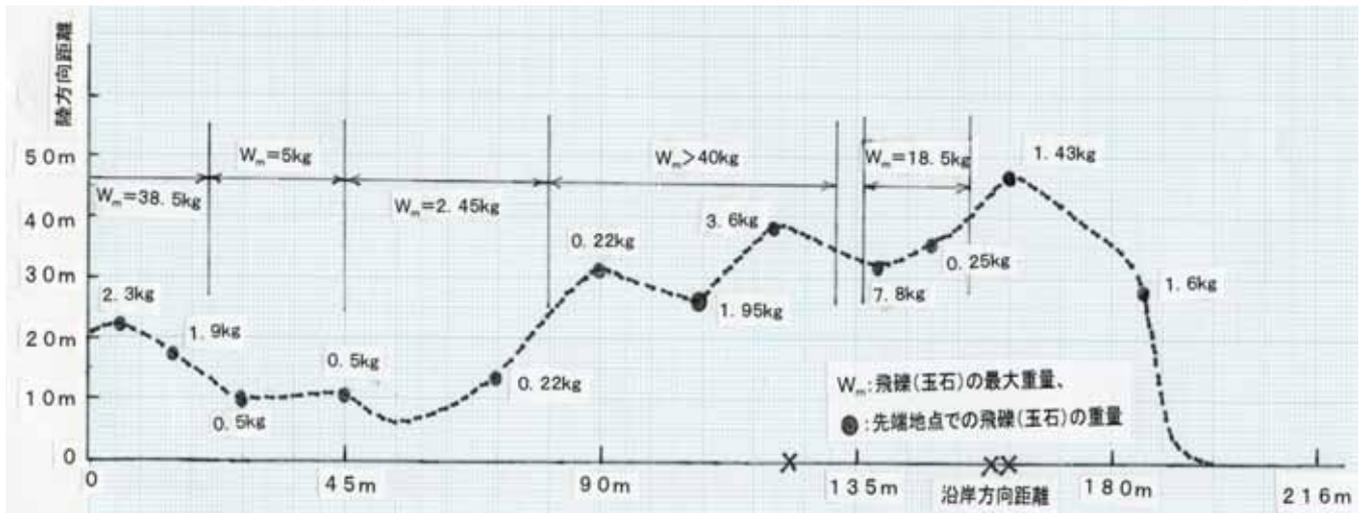
図-2 飛礫(玉石)の到達範囲と飛礫の最大重量 W_m と先端地点での飛礫の重量(平成 20 年 4 月 5 日計測)

図-2 は、被災箇所 1 と 2 を含む高フェンス防風柵背後の防風林に飛来した礫の到達範囲(図中----:破線)とその範囲内での最大重量 W_m および礫飛来先端地点での礫重量を示したものであり、防風柵は陸方向距離が 0 に位置する。また、沿岸方向距離の原点は被災箇所 2 の東端で、西方向(被災箇所 1 方向)に距離軸を採っている。調査によれば、持参したバネ秤(最大で 40kg 計測可能)で計測できない重い礫が多く直撃していることが判明し、防風柵の支柱が根元から折れ曲がり破断した箇所(図-2 の×印)の防風柵前面や背後の防風林には 40kg より重い礫がかなり認められた。一方、破損がない防風柵背後の防風林には 2.2kg ~ 5kg の軽い玉石のみが認められ、重い飛礫が激突した防風柵には激しい破損が生ずると共に、育成中の松木が幹から折れる被災も相当数認められた(写真-3)。

防風林に重い玉石が飛んできた箇所は、玉石の礫前浜があり、その沖側に離岸堤が 1 基のみ設置されている海岸堤防の背後領域に対応していた。しかし、沖側に離岸堤が 2 基設置されている海岸堤防の背後領域では、防風柵中央部に凹みが生じている箇所は多いものの、防風柵の破断は殆ど生じていないこと、そして、堤脚部の根固めブロックが施工されている海岸堤防の背後領域の防風柵には被害が殆ど発生していないことも認められた。
