橋梁に対する塩害についての課題

長野工業高等専門学校 非会員 小林 和史
 同 同 春原 俊明
 長野工業高等専門学校 正会員 永藤 壽宮

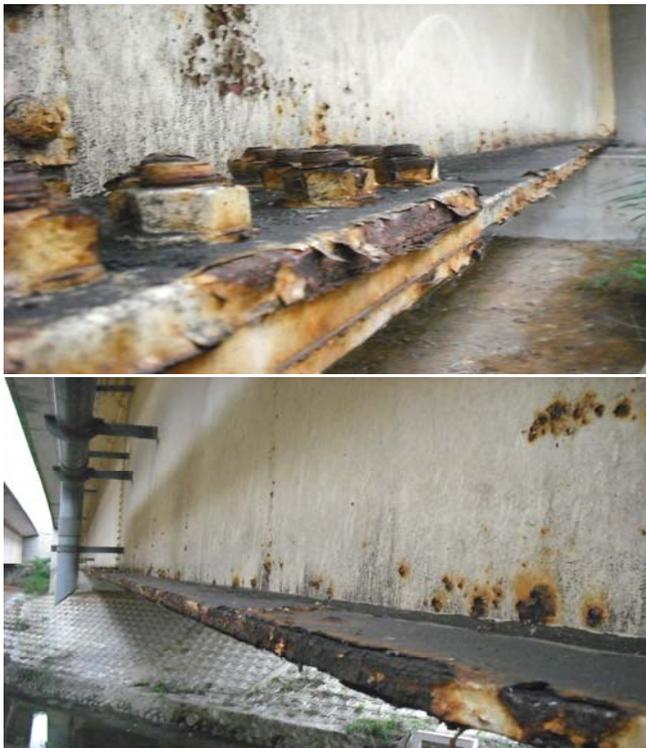
長野県の橋梁は周りに海が無いので、強い風によって海水の飛沫が吹き上げられて内陸に運ばれることによる塩害などは無い。主に凍結防止剤（塩化カルシウム）による塩害が多い。写真1は長野インターチェンジ付近の高速道路に架かる橋梁の一部分である。このように長年に渡る凍結防止剤の散布により長野県の多くの地域の橋架に損傷を与えて、その中で長野県の橋梁の一部に耐候性鋼材を使用している橋梁が存在している。しかしそういった鋼材を使用しても現状は生活の基盤として安全性が保たれ且つ利便性を維持する為にも点検が必要となっている。

写真1 融雪剤・凍結防止剤による破損

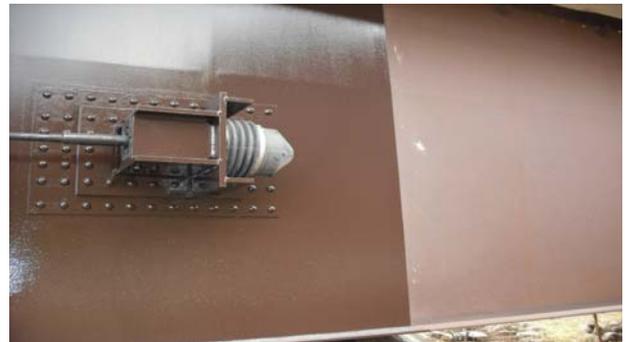
に設計された低鉄合金鋼である。塗装せずにそのまま使用してもあまり錆びず、またその錆が比較的緻密で、内部まで腐蝕されないような鋼材である。そのため耐候性鋼は、適切な管理をすれば無塗装で使用できるので、メンテナンス費や塗装費を低減できる為コストの削減ができる。しかし現状は凍結防止剤による塩害がある。そのため写真2のように塗装を施している橋梁もある。

写真2 耐候性鋼に塗装を使用している橋梁

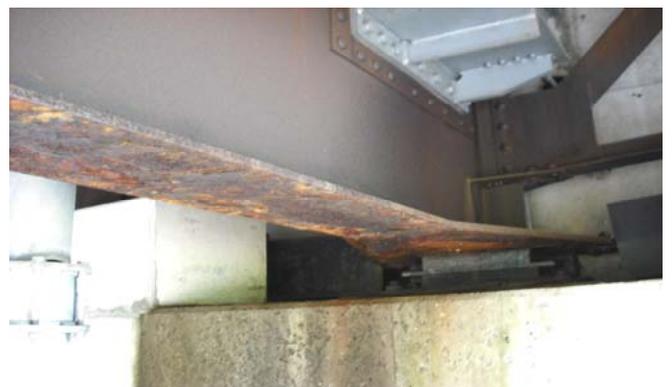
長野県北信、中信は凍結防止剤を散布する時期が長く、さらに散布量も多くそれによる被害が多い。（写真3・1信濃町の地震滝橋、2松本市の平瀬橋）

写真3-1 耐候性鋼材を使用している橋梁の被害

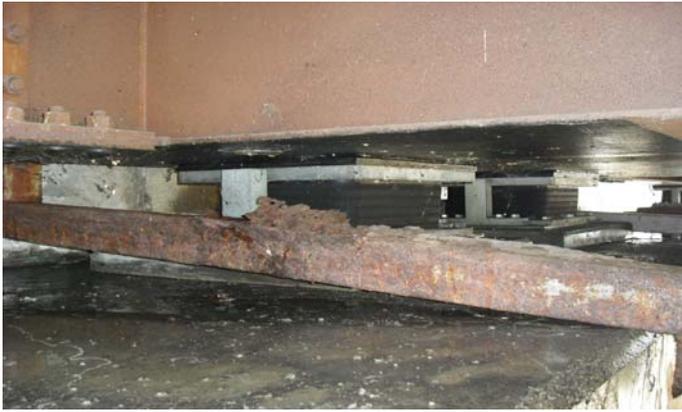
写真3-2 耐候性鋼材を使用している橋梁の被害

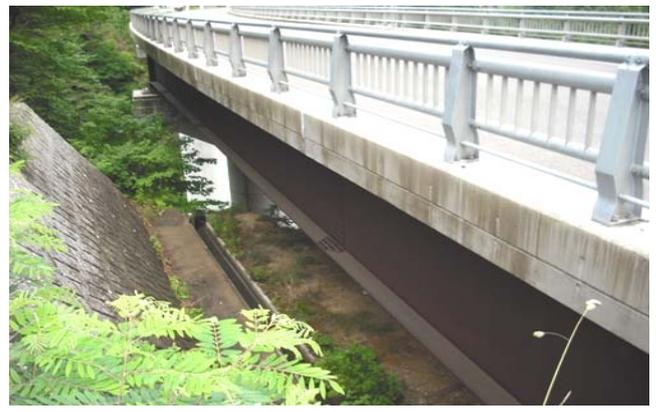
写真5 周りに樹木や構造物のある橋梁

各地域の耐候性鋼鉄の調査し現在 30 箇所を調べ被害大きいと思われる橋梁 10 箇所の凍結防止剤の飛散原因として、主に風によって周りの樹木や周りの構造物に付着した塩化カルシウムがまた風や雨によって主桁や下フランジに付着し錆びさせていると考えられる。

(写真5)

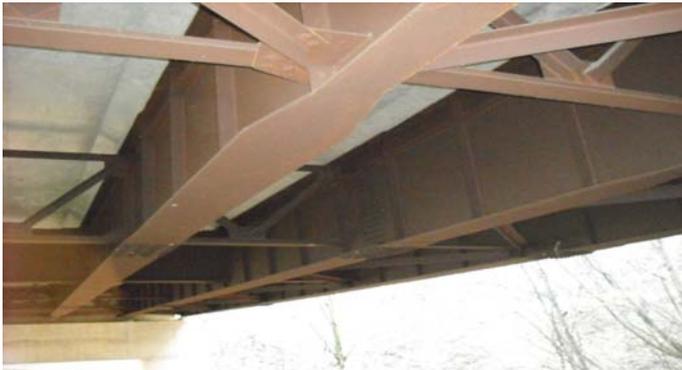
しかし東信の橋梁（写真4上田市の太年寺橋）で降雪量の少ない地域は施工年度が写真3-1、3-2より十年前でもほとんど損傷を受けていない橋梁もある。

写真4 耐候性鋼材を使用している橋梁

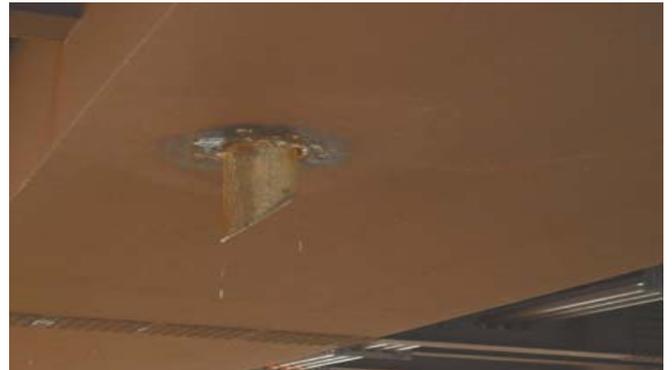
写真6 排水による塩の被害

もう一つの原因として排水が不十分のためその装置からの流れてくる伝達水によるもの(写真6)であると考えている。
