2009年サモア諸島沖地震と津波による米領サモアのライフライン被害

金沢大学理工研究域 正会員 宮島 昌克
 筑波大学大学院 正会員 庄司 学
 防衛大学校システム工学部 正会員 嶋原 良典

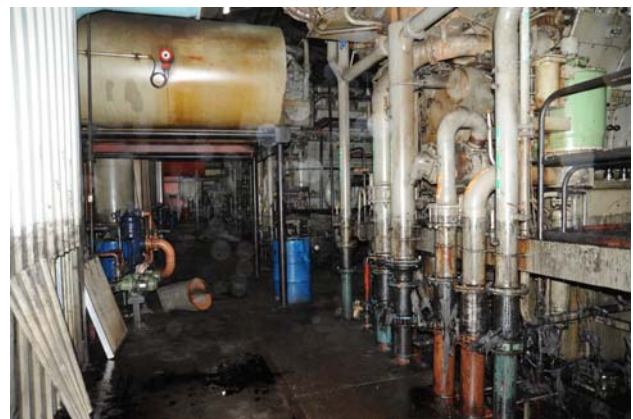
発電所本体は鉄筋コンクリートの柱、梁とブロック造の壁からなっており、建物の構造部材には大きな損傷は見られなかったが、管理棟は木造であったため、津波によって建物全体が押し流された。発電所の内部は写真-1に示すとおりであり、発電所の建物背面に浸水高の痕跡が残っていたので、海水面からの高さを計測すると4.43m(地盤面から2.04m)であった。

写真-1 津波を受けた Satala 発電所の内部

Satala発電所が津波により機能停止に陥ったので、Tutuila島の東部への電力供給が完全にストップした。ASPAでは手持ちの発電機やニュージーランドから急遽発電機をレンタルして急場をしのぎ、3日後には停電は一応解消した。地震2週間後にFEMAが大型の500kw発電機を10機持ち込み、要所に配置したので、ようやく通常に近い状況になったとのことである。

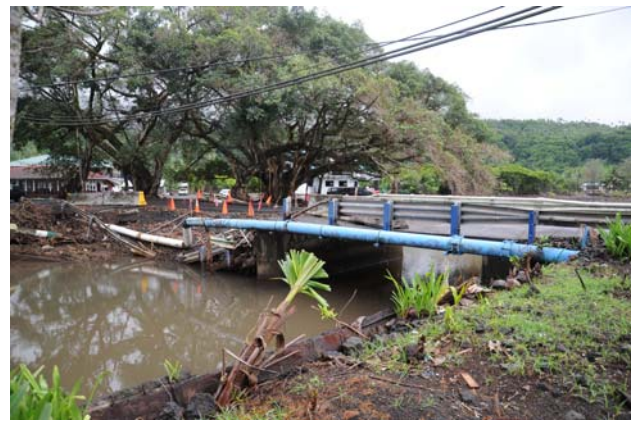
津波による直接的な被害としてはLeoneにおける橋梁添架管の被害が挙げられる。津波による洗掘により2径間のコンクリート橋の橋台1基が転倒し、1径間が倒壊することにより、添架されていた12インチの鋼管が切断された。この管路はTutuila島西部に水を供給する配水幹線だったので、この被害によ

写真-2 Leoneにおける橋梁添架管の仮復旧状況

りLeoneより西の地域はすべて断水した。倒壊した1径間を土砂で埋めることにより道路を仮復旧し、それとともに破断箇所により塩化ビニル管をつないで仮復旧した(写真-2)。影響の重大さから突貫工事を行った結果、地震翌日の午前3時には通水が再開できたようである。著者らの計測によればLeoneでの浸水高は約4.05m(地盤面から1.30m)だった。Fagatogoでは、岸壁の一部が洗掘により洗い流され、16インチのポリ塩化ビニル管の埋設土も流され、管路が露出し、鉛直、水平方向にそれぞれ約30cm移動したが、漏水など管路の損傷は生じなかった。津波による建物被害が大きかった村では、津波により家屋に大きな被害が生じるとともに、水道メーターや3/4インチの給水管も被害を受け、取替えや修繕が行われた。
