ニュージーランド・カンタベリー地震における建造物被害について

金沢大学理工研究域 正会員 ○村田 晶
 同上 正会員 宮島昌克
 (株)クボタ 金子正吾

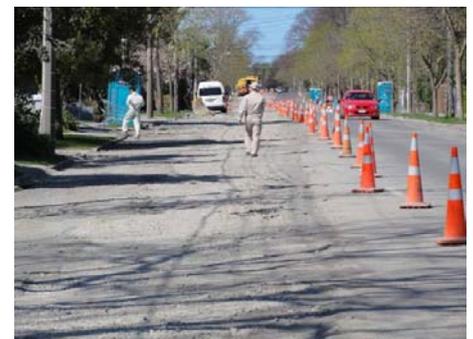
また, 図 4 に示すようにクライストチャーチ市内における被害については, エイボン川下流域とカイアポイ隣接地区, ハースウェル地区で高い被害割合となっている。これら地区の被害要因としては写真 1 に示すような液状化に起因するものである。さらに, 中程度の被害については市内全域に分布しており, 後述する建造物の被害や埋設管等の上下水道被害が主となっている。

写真 1 液状化による被害の例

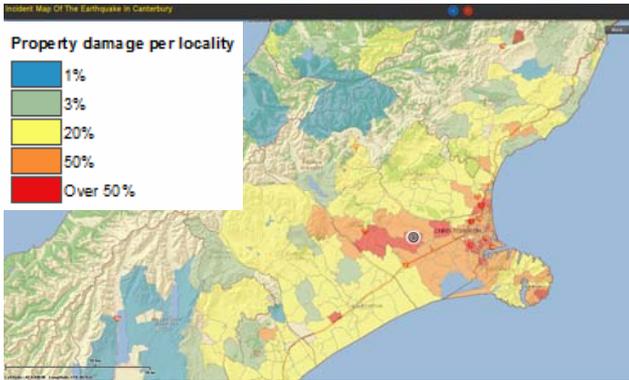
図3 地震被害分布図

被害分布については Canterbury Earthquake.org 提供の全体分布図を図 3³⁾に, クライストチャーチ市提供の被害分布図を図 4 に, それぞれ示す。図 3 に示すように被害は断層に沿って分布しており, 一部被害割合が 50% を超えている地域も存在する。しかし, これら地域のうち断層に近い地域についてはほとんどが農地であり, 建造物はほとんど存在していないこと, 路面のクラックや一部損壊等の軽微な被害でも被害としてカウントしているだろうと考えられ, これら地域を現地調査している限りにおいては, 深刻な被害とはなっていないものと考えられる。ただし, クライストチャーチ市内, および周辺地区で被害が大きいと報告されているところは, 液状化による水道施設の破損, 建物や道路の被害が顕著である。

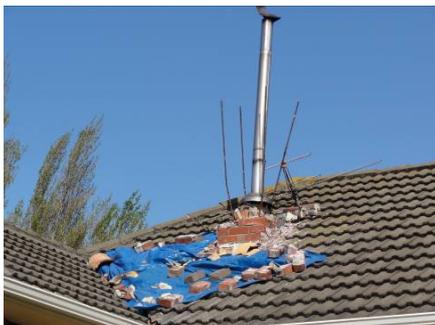
カンタベリー地震における建造物被害の特徴としては, 写真 2~4 に示すように, ①屋根部に取り付けられ

ている煙突等の被害、②液状化に伴う地盤沈下・側方流動による被害、③古い建造物の耐震性不足による被害、に分類できる。ニュージーランドの現行耐震規定はNZS4203(1992)による。本規定は2004年にEarthquake Action に対する規定が改定されている。また、コンクリート組積造構造物に対してはNZS4230で規定されており、2004年に改訂されている。耐震規定は1931年に最初に規定されているが、それ以前に建造された構造物については層崩壊した建造物も含め、深刻な被害と

写真2 煙突被害の例

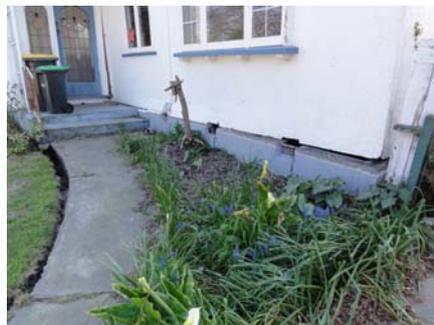
なっているものも多く見られた。ただし、1931年以前に建造された歴史的建造物のうち、カンタベリー大聖堂など一部建造物については耐震補強が完了しており（カンタベリー大聖堂は2007年に補強完了）、これら建造物には被害が生じていない。また、旧河道地域などに建てられている一部戸建住宅については、地盤軟弱地域であることから建物基礎下部の地盤改良がなされているものも見られる。ただし、この改良は液状化対策というより、壁に組積等を使用していることから建物重量による沈下に対応するために地盤改良を行っているようである。しかし、これら改良を行っている家屋には液状化被害が生じていないことから、地盤改良の有効性が示唆できる。

写真3 液状化による建物被害の例

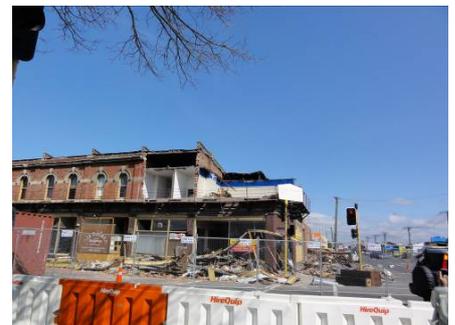
写真4 古い建造物による被害の例
