## 築後 40 年以上経過した海岸道路堤防のパラペットに発生するひび割れの現地調査

中部大学大学院工学研究科 学生会員 原 勲  
中部大学工学部 正会員 吉田吉治・岩田好一朗

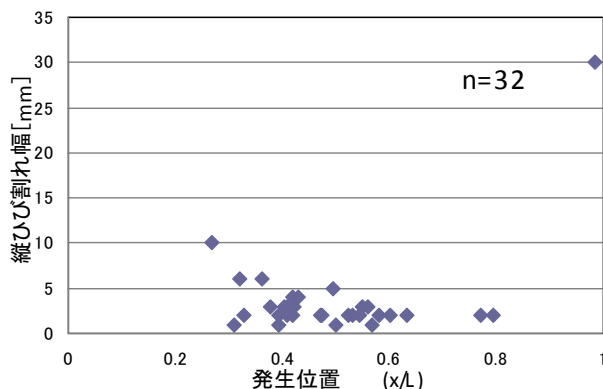
図 1 ひび割れ幅と発生位置 (南知多海岸)

南知多海岸ではパラペット中央部にひび割れが多発しており、乾燥収縮によるひび割れの特徴を示している。一方、図 2 に示す氷見海岸では年間平均湿度が 70%を越え、南知多海岸よりも乾燥収縮が起きにくい気象環境であった。パラペット両端目地部にひび割れが多く分布しているが、これは、氷見海岸の冬期の気象にすなわち、積雪や雨水の氷結による凍害に起因するものと推察される。特に、パラペット両端部に多発するひび割れ幅の大きなひび割れは、水分の浸透しやすい目地に水分が溜まり、厳冬期に凍結することで発生する氷圧力により発生したものと推察された。なお、年間平均氷点日数では、南知多は 39 日、氷見は 61 日と 1.5 倍ほど差があった。また、年間平均降雪日数は南知多は約 1 日、氷見は約 50 日となっていた。また、実測した範囲内では、最大ひび割れ幅は、南知多海岸では、30 mm、氷見海岸では 5 mm であった。

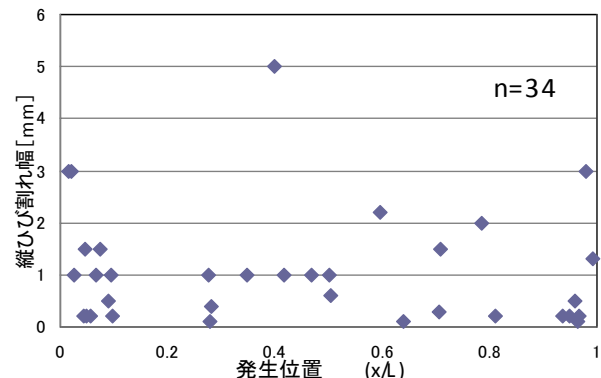
図 2 ひび割れ幅と発生位置(氷見海岸)

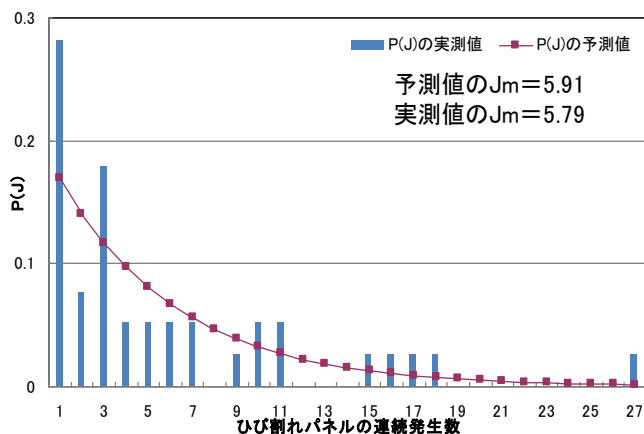
現地調査によれば、調査した全てのパラペットに対して、ひび割れの発生確率  $P_C$ 、ひび割れの発生しなかった確率  $q_N$  は、南知多海岸では  $P_C=0.831$ 、 $q_N=0.169$ 、氷見海岸では  $P_C=0.575$ 、 $q_N=0.425$  となった。図 3 と図 4 は式(3)による予測値と実測値の  $P(J)$  を図示したものであり、図中には、式(4)で求めた平均値  $J_m$  の予測値と実測値が示されている。ひび割れパネルの連続発生は、パネル数  $J$  が大きくなるにつれて実測値と予測値ともに小さくなるが、その値に差異が認められる。しかし、平均値  $J_m$  については両者の対応は比較的良好ことが認められる。図 5 と図 6 に示す  $P(E)$  についても、 $P(J)$  とほぼ同様の事が指摘できる。

図 3  $P(J)$  の予測値と実測値(南知多海岸)

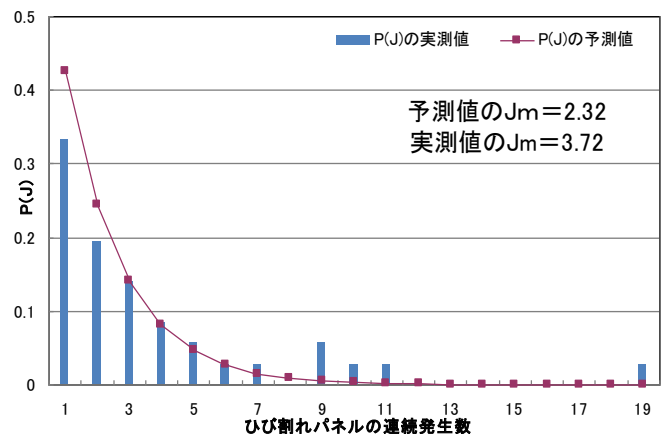
図 4  $P(J)$  の予測値と実測値(氷見海岸)

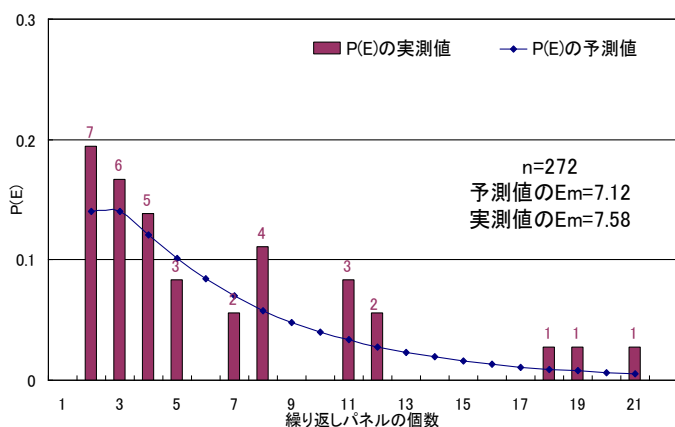
図 5  $P(E)$  の予測値と実測値(南知多海岸)

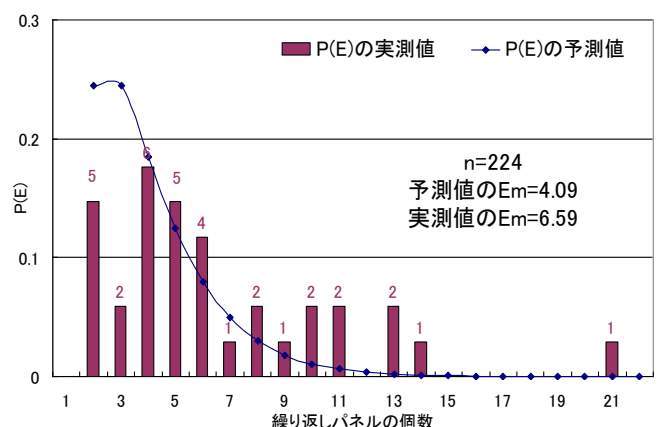
図 6  $P(E)$  の予測値と実測値(氷見海岸)
