## 築後45年以上経過した海岸堤防パラペットの陸側壁面に発生する横ひび割れ調査

中部大学工学部 学生会員 加藤 浩司・大橋 広規  
 中部大学大学院工学研究科 学生会員 原 勲  
 中部大学工学部 正会員 吉田吉治・岩田好一郎

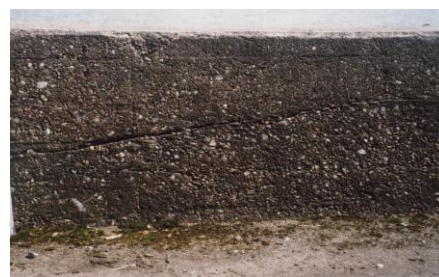
4.1 横ひび割れのパターン: パラペットの陸側壁面に発生するひび割れには、沿岸方向のみに発生する横ひび割れ(写真1)と縦ひび割れと同時に発生する横ひび割れ(写真2)の2つのパターンがあることが判明したが、横ひび割れのみ発生するケースが多く認められた。

写真1 横ひび割れのみ発生

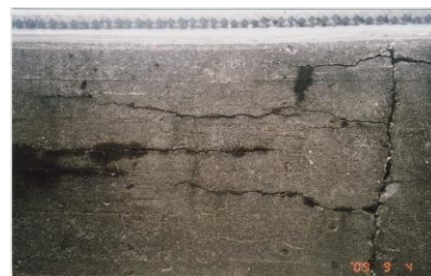
写真2 縦・横ひび割れ発生

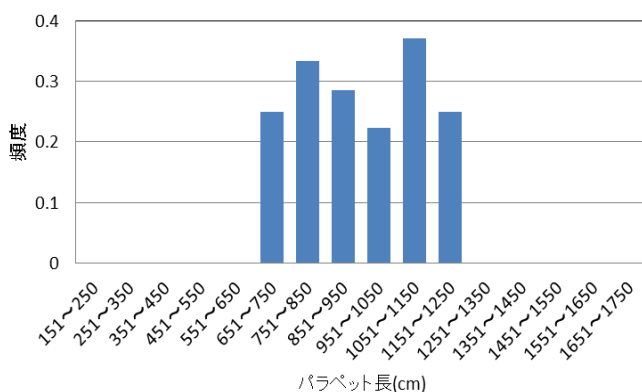
4.2 道路用海岸堤防: 道路用海岸堤防は擁壁型式のものが多い。図1に示す氷見海岸では、パラペット天端長が6.51m~12.5mに横ひび割れが発生していたが、この傾向は他の2海岸でも類似していた。最も横ひび割れ発生頻度の高いのは、図2に示すように、氷見海岸の約24%で、ついで西浦海岸堤防の約17%であった。なお、同図のNはパラペット総数、nは横ひび割れパネル総数である。

図1 パラペット長と横ひび割れ発生頻度(氷見海岸)

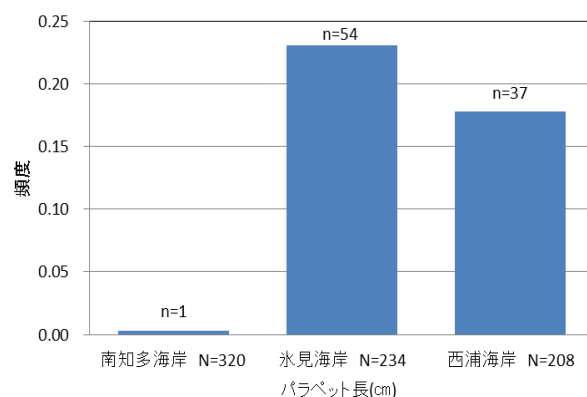
図2 3海岸における横ひび割れ発生頻度

は39日、氷見海岸では61日と1.5倍ほど多く、また、年間平均降雪日数については南知多海岸と西浦海岸では約1日、氷見海岸では約50日である<sup>1)</sup>。このため、西浦海岸と比べて、氷見海岸での高い横ひび割れ発生頻度に凍結融解効果が寄与している可能性が高いことが推測される。

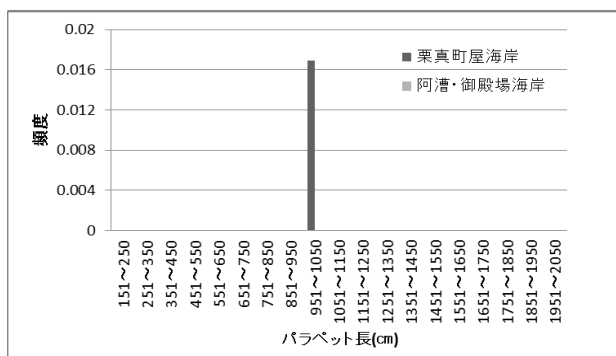
**4.3 築堤式コンクリート3面張り海岸堤防:** 津松阪港海岸の栗真町屋海岸と阿漕浦・御殿場海岸の海岸堤防は築後55～57年経過しているが、堤防前面には長さ約90mの広い砂浜が広がっており、波浪が直接作用する頻度が極めて少ない。図3は、津松阪港海岸の海岸堤防の横ひび割れ発生頻度を示したものであるが、殆ど発生が認められなく、幅広い砂浜が海岸堤防の横ひび割れの発生頻度を抑えているものと推測される。

図3 津松阪港海岸

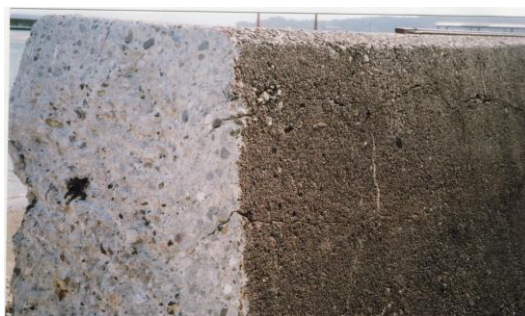
この横ひび割れの深さの計測は困難であるが、写真3に示す氷見海岸の道路堤防横断面から、ひび割れ幅約1.5mmの横ひび割れが深さ約160mmに達していることが認められた。このことから、横ひび割れの深さはかなり大きいことが推測される。なお、海岸堤防の横ひび割れ幅の最大値は、西浦海岸では約18mm、氷見海岸では約20mmであった。

写真3 横ひび割れの深さの1例

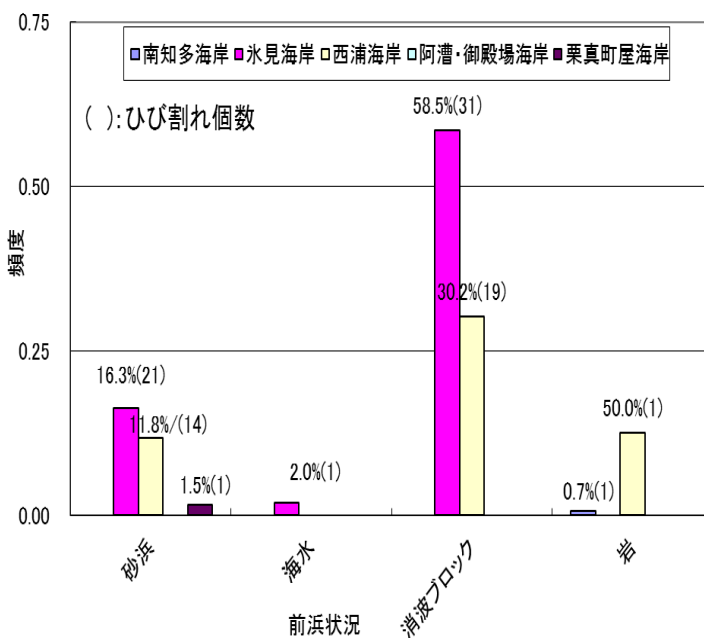
図4は横ひび割れ発生頻度と前浜状況との関係を、道路用海岸堤防と防災用の築堤式コンクリート被覆海岸堤防の両方に対して示したものである。同図によれば、海岸堤防前面に消波ブロックがある場合に横ひび割れ発生頻度が一番高い。これは、波の作用により消波ブロックが動揺して海岸堤防を打撃するためと推測される。また、堤防前面が砂浜の場合に横ひび割れ発生が西浦海岸と氷見海岸の海岸堤防に認められるが、両海岸の前浜幅が10m以内であり、津松阪港海岸の前浜幅(約90m)と比べると著しく短い。このため、海岸堤防への波の作用の頻度が高く、大きな波力が繰り返し作用したものと推測される。

図4 横ひび割れ発生頻度と前浜状況の関係
