## 耐摩耗材料の試験施工実施とモニタリング結果報告 (その2)

名城大学理工学部 正会員 新井 宗之  
 徳倉建設 (株) 正会員 三ツ井 達也 正会員 ○和泉 彰彦  
 大同化成工業 (株) 杉山 茂 百本 武嗣

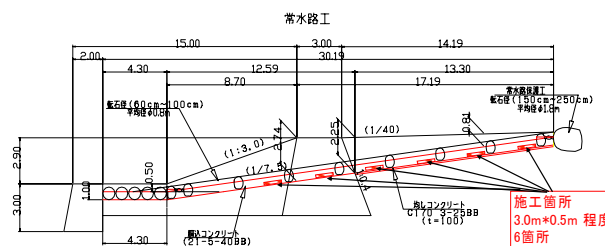
図-1 施工箇所断面図

図-1 に施工箇所断面図を示す。試験施工は、長野県上伊那郡飯島町の天竜川水系と田切川の河川構造物で実施した。実施箇所は新設の常水路の表面部である。施工完了後、通水され常時流砂や流石を直接受ける。その場所において耐摩耗材料の施工性を検証し、モニタリングを行った。

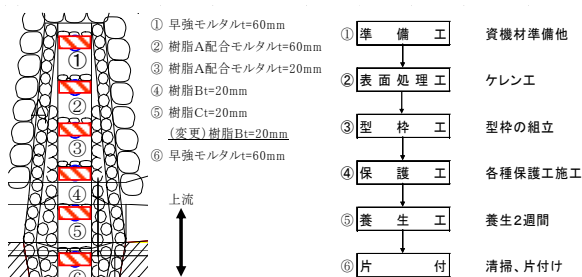
図-2 材料配置平面図

表-1 に施工材料配合一覧表を示す。施工材料は前回の実験<sup>2)</sup>にて耐摩耗の効果が高かった樹脂A配合モルタル、新材料として樹脂B、樹脂Cを使用した。早強モルタルは比較検討の対象とした。図-2 に材料配置平面図を示す。なお、⑤樹脂Cは施工時に硬化熱により割れてしまったため、急ぎょ樹脂Bを施工した。

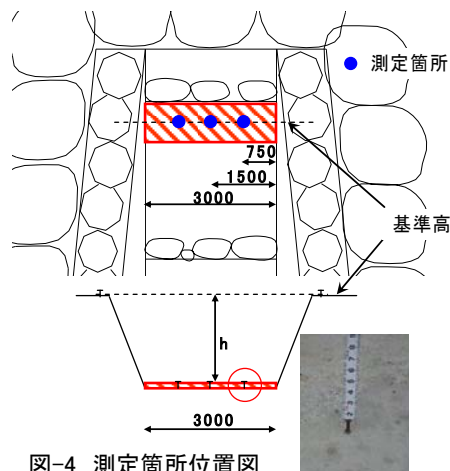
図-4 測定箇所位置図

図-4 に測定箇所位置図を示す。測定箇所左右の岩にボルトを設置し定点とした。それを水系で結び基準高キーワード 耐摩耗材料, 樹脂, 試験施工, モニタリング, 河川構造物, 常水路, 魚道部

とした。図中○の箇所にマークを埋め込んでおき、その上流側 2cm の箇所を測定箇所とした。基準高からの距離  $h$  は、ピンポイントで計測できるように計測用の定規（写真-3 に掲載）を使用した。観測は目視、触診にて行った。計測日は初期計測から 186 日経過後、357 日経過後、の 3 回実施した。357 日経過後は水深最大 200mm 程度の水中で計測を行った。
