高速道路上での路上路盤再生工法による舗装全層改良とその評価

中日本高速道路(株)名古屋支社 正会員 ○森本紘文
 中日本高速道路(株)名古屋支社 森本康之

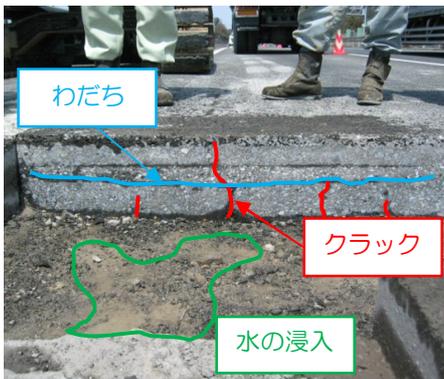
写真-1 開削調査断面

開削調査) を実施した。FWD 調査結果では調査箇所のうち約 50%がアスファルト層全層の補修が必要な損傷状況であり、開削調査では旧舗装体のクラック・土砂化が確認され、路盤には水の浸入も見られた(写真-1)。

調査により舗装体下層からの損傷要因と判明したことから、改良範囲は下層路盤からの全層改良を基本とした。路盤改良の施工は、現地の舗装材 (旧舗装体・路盤材) をその場で再利用できるメリットと施工時間の短縮、並びに資源の有効活用等環境負荷の少ない路上路盤再生工法を採用することとした。路上路盤再生工法として、アスファルトを安定材としたフォームドアスファルト工法(改良深 t=20cm, H19 年,H20 年)と、セメントを安定材としたセメント安定処理工法(改良深 t=25cm, H20 年～)を実施してきた。抜本的な対策工法を選定する中で、当初はフォームドスタビライザを用いることで施工可能なフォームドアスファルト工法を採用していた。しかし、既設路盤の浸水とストアスの高騰などにより現在はセメント安定処理工法(写真-2, 図-2)を採用している。

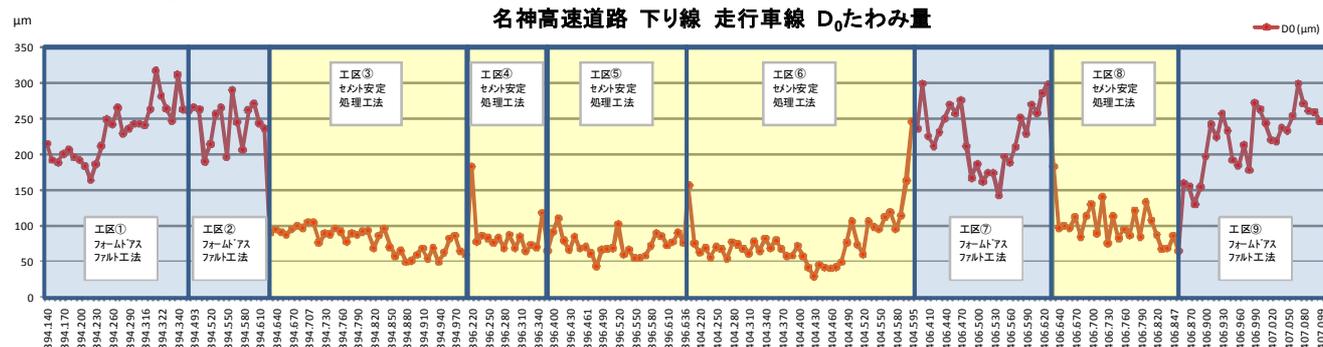
図-3 FWD 調査による D₀ たわみ量

下層路盤ごとの損傷区分を整理すると表-3-1,-3-2 となる。損傷区分から評価すると、セメント安定処理工法で実施した箇所は全て C 評価「健全」である。しかし、フォームドアスファルト工法で実施した箇所の約 4 割が B 評価であった。また、図-3 に示す D₀ たわみ量でもフォームドアスファルト工法の平均値は 0.228mm、セメント安定処理工法の平均値は 0.082mm である。フォームドアスファルト工法は下層路盤にたわみ性を有するため、今回の結果となったと考えられる。

したがって、損傷指標による評価区分と、たわみ量よりセメント安定処理工法の方が耐久性が高い工法と考えられる。
