# 三才山トンネル有料道路 油戸橋橋梁修繕工事報告 (床版の上下増厚工法による長寿命化対策)

一般社団法人 日本建設保全協会 正会員 ○宗 栄一  
長野県道路公社 手塚 敏徳  
(株)長野技研 正会員 久保田 努  
(株)小宮山土木 新井 千景

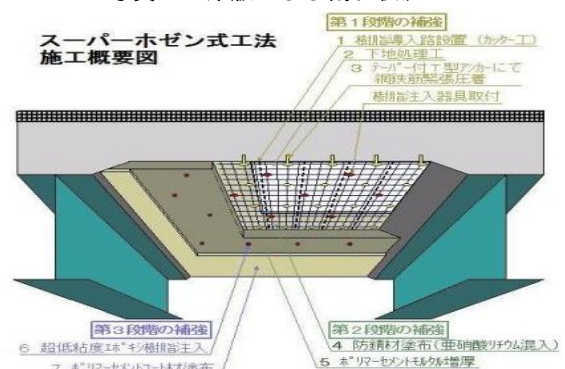
図-2 床版下面増厚工法 (NETIS CG-110038A)

床版下面は、劣化状態Ⅲ(加速期から劣化期初期)か

ら、ひび割れ樹脂注入することにより上面コンクリートと一体化して疲労耐久性とせん断抵抗性を有し、目視点検が容易なポリマーセメントモルタル吹付けによる下面増厚工法を採用した。

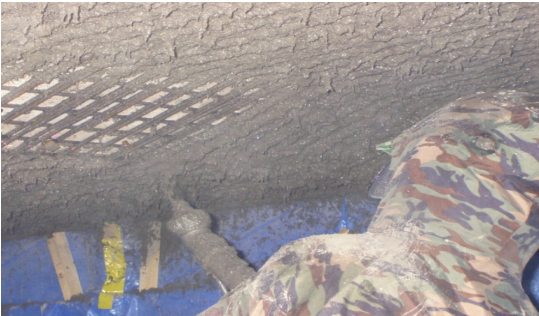
写真-2 下面増厚吹付け施工状況
