# 腐食鋼管の残存断面性能評価に関する基礎検討

豊橋技術科学大学 正会員 ○松本幸大 , 東レ 正会員 松井孝洋  
美貴本 山口信之 , 東レ建設 服部明生

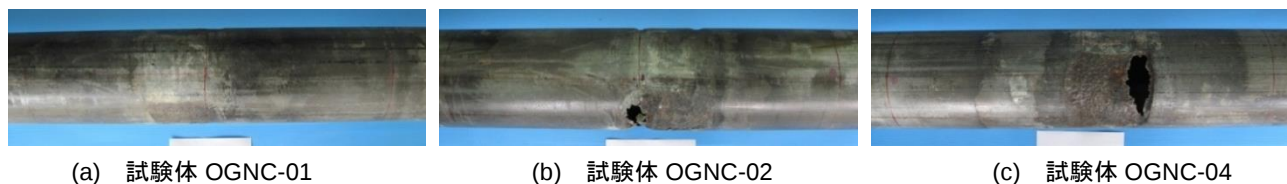
写真-1 腐食状況

対象とする鋼管は、表面に熔融亜鉛メッキが施されている  $\phi 139.8 \times 3.5$  の STK400 材 3 体である。製造後約 40 年屋外曝露状況下であり、写真 1 に示すように一部では著しい腐食の結果、開口が生じている。

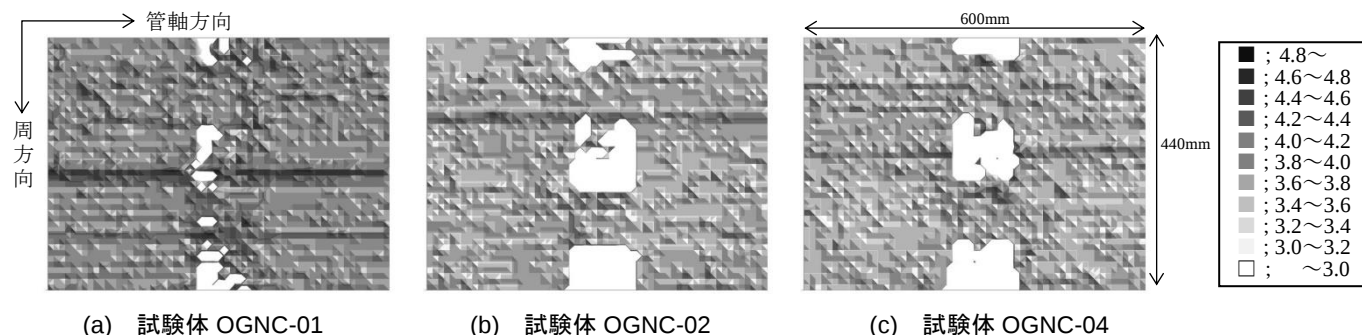
図-1 肉厚計測結果

図 1 に肉厚測定結果を示す。計測は鋼管周方向に 45 点（約 10mm 間隔）、軸方向に 61 点（10mm 間隔）とし、亜鉛メッキの厚さを膜厚計 LZ-300J で、鋼管肉厚を GE インспекションテクノロジー 超音波板厚計 DM-5E を用いて計測し、鋼材の肉厚は板厚計によって計測された値から膜厚を引いた値とした。表面の発錆状態や不陸が著しい箇所等では肉厚計測不能であったことから、該当箇所の肉厚は 0 として評価した。規格では肉厚 3.6mm とされているが、01 の場合は規格寸法より厚い 3.6～3.8 mm となっており、02, 04 の場合では 3.4～3.6mm の肉厚となっている。

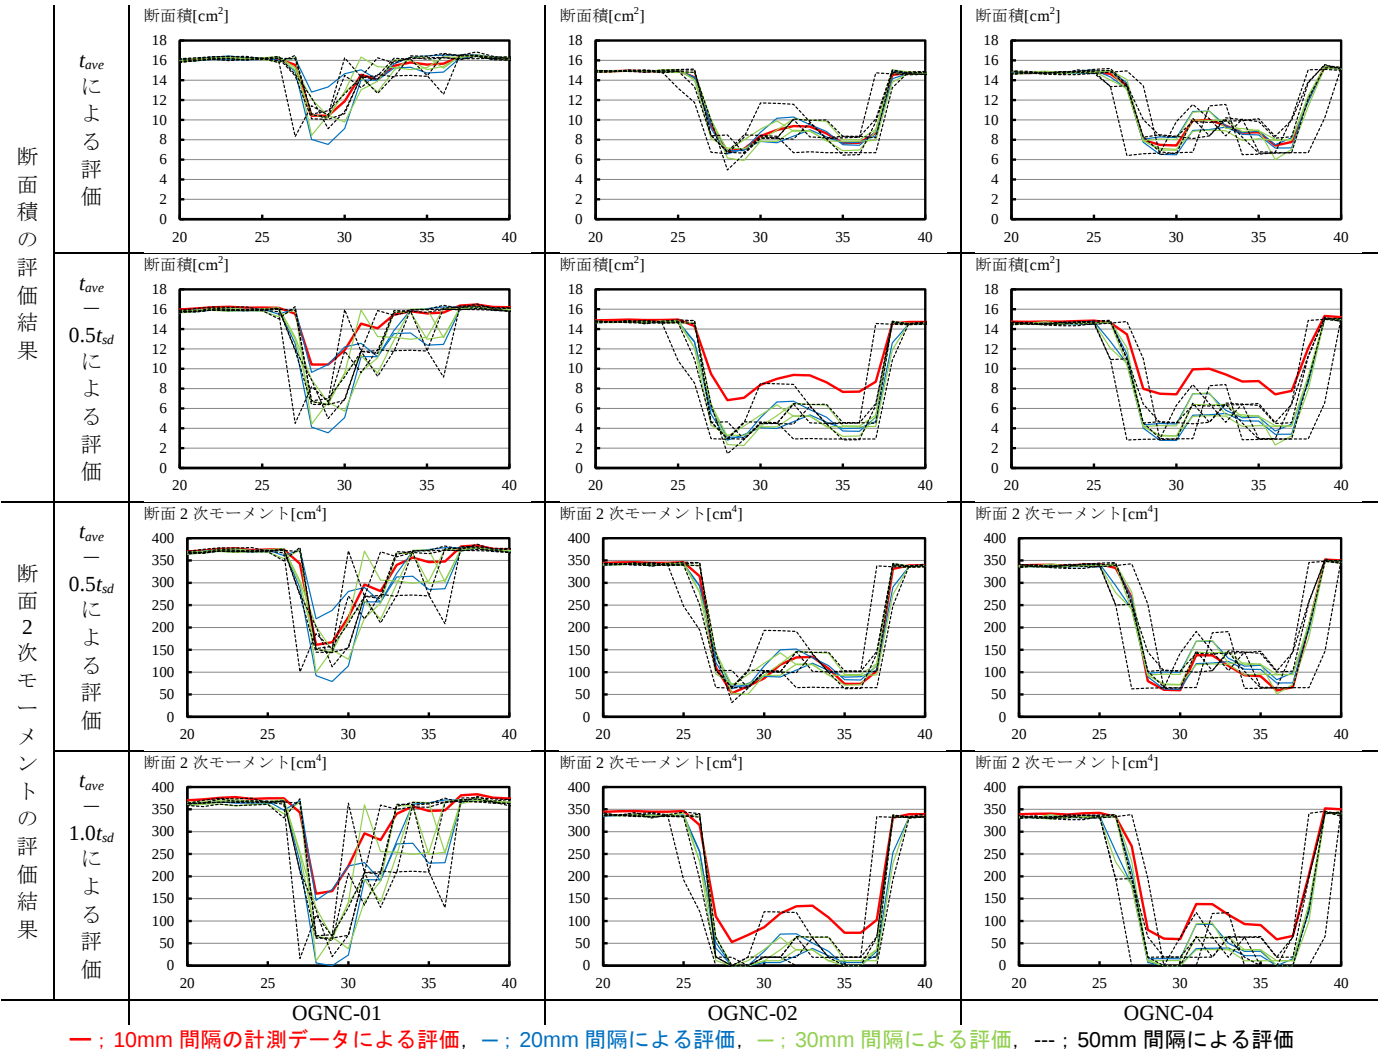
図-2 肉厚計測結果から得られた断面性能と計測点数の変化の影響

表 1 に計測結果から評価した断面積、断面 2 次モーメントを示す。断面積、断面 2 次モーメントは、周方向に約 8deg. (=10mm) 間隔で計測された肉厚を 1deg.間隔の値に線形補完し、円形鋼管を 360 個の台形に置換して断面 2 次モーメントを算出している。本手法を用いて腐食のない円形鋼管断面の断面性能を評価した結果、理論値との差異は 0.1%未満であった。図 2 に各鋼管の断面積、最小断面 2 次モーメントを示す。図 2 には周方向に 10mm 間隔の計測結果から得られた肉厚による評価に加え、その計測結果を間引くことで 20, 30,

50mm 間隔のデータを作成し、その平均肉厚  $t_{ave}$  と標準偏差  $t_{sd}$  を基に均一な肉厚の鋼管とみなして断面性能を評価した結果も示している。10mm 間隔の計測データから評価した値を真の断面性能と考え、図 2 より、断面積については  $t_{ave} - 0.5t_{sd}$  より、断面 2 次モーメントについては  $t_{ave} - 1.0t_{sd}$  より評価することで、安全側の評価に繋がることが見て取れる。一方、50mm 間隔で計測したものから評価した場合、抽出位置によっては OGNC-01、30mm 位置の値に示すように極端に危険な評価となることに注意を要する。

本報の結果、断面積については残存肉厚の平均値より、その標準偏差の 0.5 倍を引いた肉厚、断面 2 次モーメントについては平均値より標準偏差の 1.0 倍を引いた値を用いた均一肉厚の鋼管として評価すると合理的な安全側評価に繋がることが示唆した。
