# 鋼製橋脚における膜厚の計測及び考察

名古屋工業大学 学生会員 ○鞍馬 宏紀  
名古屋工業大学大学院 正会員 永田 和寿  
名古屋工業大学大学院 学生会員 横井 勝旭

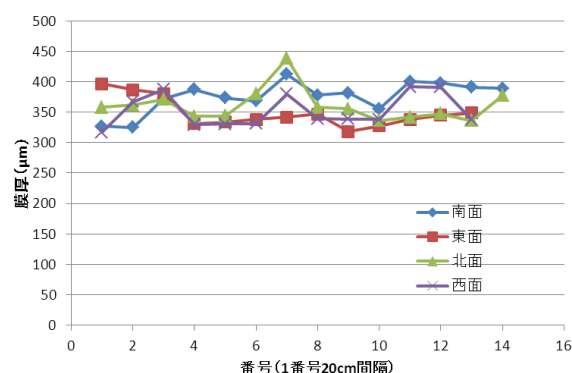
図1 A橋脚 高さ120cmの測定結果

図1，図2のグラフは，それぞれA橋脚とB橋脚の高さ120cmにおける東西南北4面の計測結果である．面により膜厚に多少の違いはあるが，面の向きでの顕著な傾向はみられない．

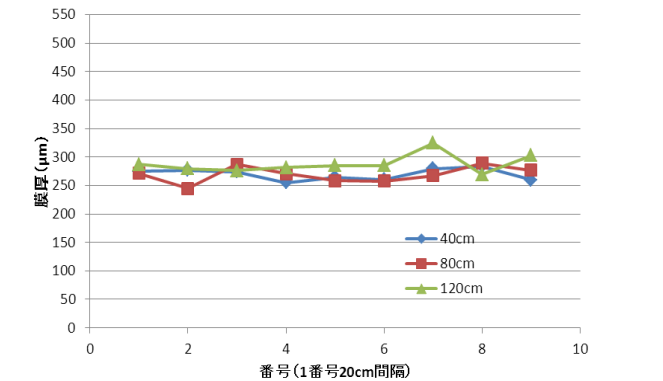
図 3 A 橋脚 南面の測定結果

図3，図4のグラフは，それぞれA橋脚の南面とB橋脚の東面における高さ方向の計測結果である．A橋脚について，各高さによる膜厚の違いはみられないことがわかる．B橋脚についても，高さ40cmと80cmでは膜厚に平均的な違いはみられない．

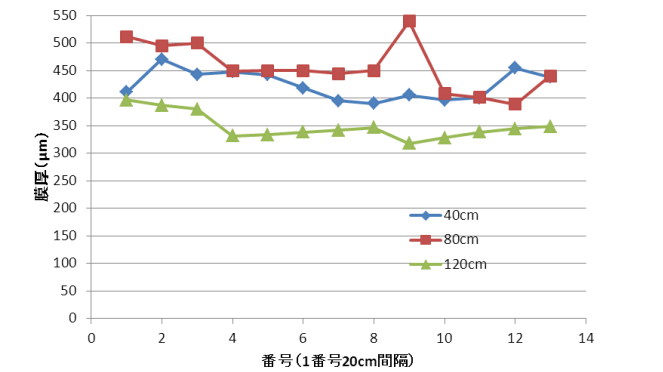
図 4 B 橋脚 東面の測定結果

図4のB橋脚における高さ120cmは，高さ40cmと80cmよりも全体的に低い値をとっている．これは

表 1 に示すように、塗装の施工場所の違いが関係している。表 2 は、塗装完了時の膜厚の平均値と計測結果の平均値を工場塗装と現場塗装で比較したものである。現場塗装と工場塗装では塗装完了後で 33 $\mu\text{m}$ 、計測結果でも 57 $\mu\text{m}$  の違いがあり、現場塗装の膜厚のほうが大きくなっている。

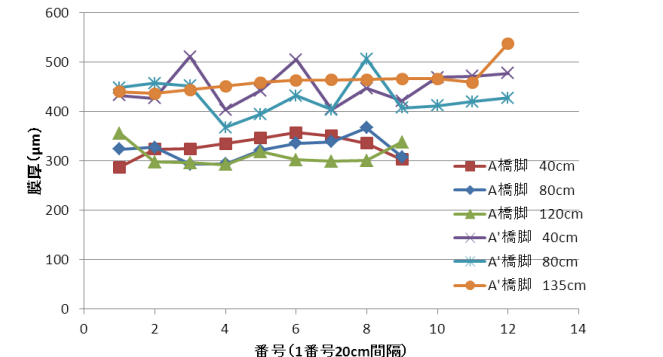
図 5 A 橋脚と A' 橋脚の比較

図 5、図 6 のグラフは、A 橋脚と、同一路線上の異なる A' 橋脚を、同様に B 橋脚と B' 橋脚を同じ方角の面において高さ方向にそれぞれ比較したものである。A 橋脚と A' 橋脚について、A' 橋脚の方が A 橋脚よりも全体的に 100 $\mu\text{m}$  ほど膜厚が大きくなっており、同じ路線でも脚によって膜厚に大きく差が出ていることがわかる。A' 橋脚のグラフにおいて高さが 120cm ではなく 135cm となっているのは、120cm 付近で工場塗装と現場塗装の境目があり、測定が困難だったためである。高さ 135cm は工場塗装であり、値も均

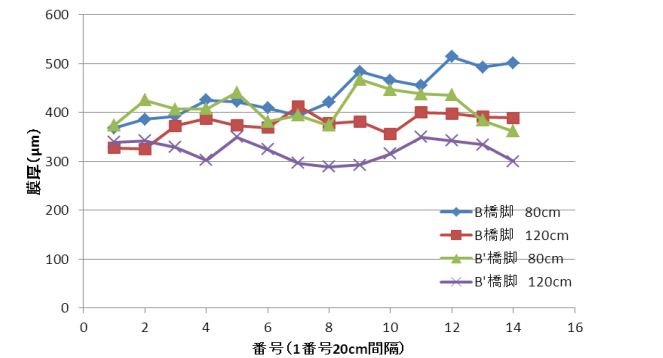
図 6 B 橋脚と B' 橋脚の比較

一である。次に B 橋脚と B' 橋脚について、いずれも高さ 80cm は現場塗装、120cm は工場塗装である。先ほどの比較と同様に、現場塗装では工場塗装よりも高い値をとっている。また、A ほど一様でないものの工場塗装の方がばらつきは小さいことがわかる。
