# 長野県神城断層地震の低層建物被害と常時微動計測の結果について

金沢大学大学院自然科学研究科環境デザイン学専攻 学生会員 ○棒田 大介, 牧 加奈子  
同 非会員 山下 真和  
金沢大学理工研究域環境デザイン学系 正会員 村田 晶, 宮島 昌克, 池本 敏和

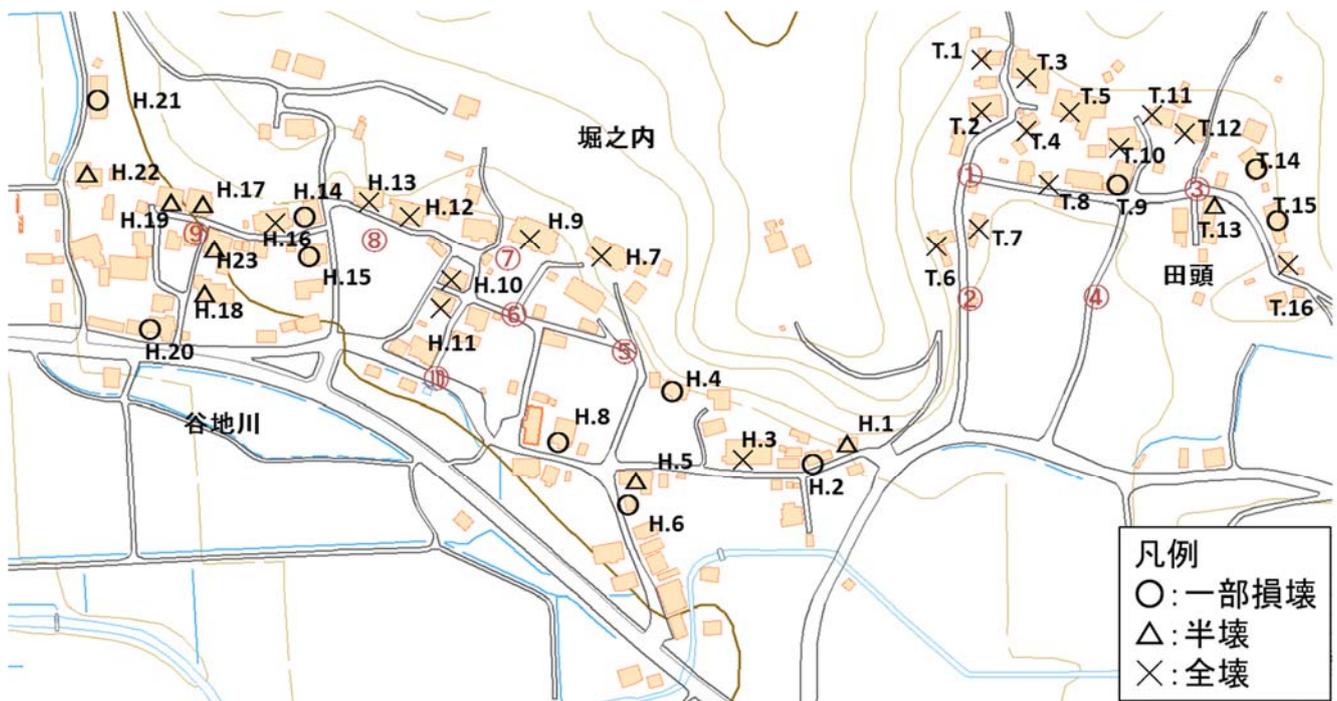
図1 対象地区と調査した建物

表1に示すように特にT1-T11の地点の応急危険度判定が危険を示す赤となっており、ほとんどが全壊又は半壊となっている。また、H7とH9-H13までも応急危険度判定は赤であり、全壊している。その他の地点では基礎等の構造が破壊された状態である一部損壊が多く見受けられた。

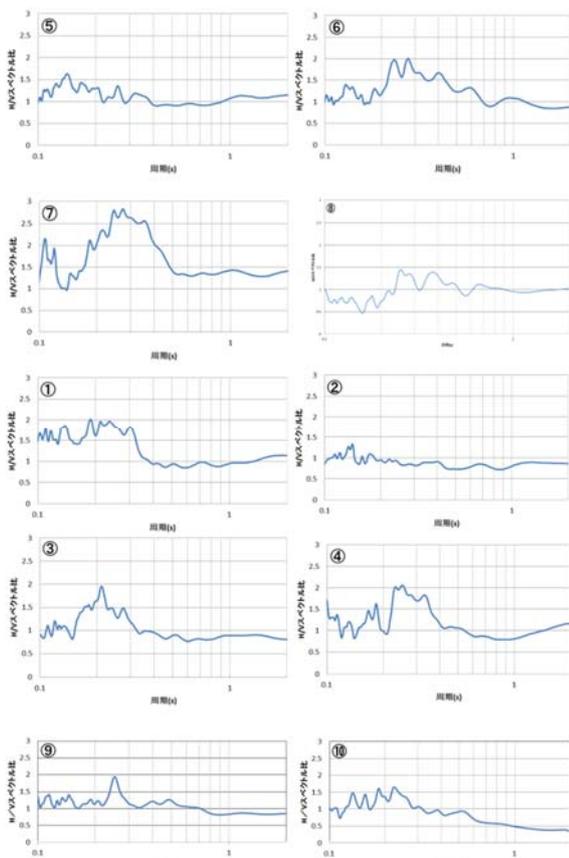
図2 各地点での H/V スペクトル比

スペクトル比の算出には N-S, E-W, U-D 成分のそれぞれに対し、大きな変化のない 2048 点を 5 セット以上取り出し、平均した値を用いる。また、それぞれの値をフーリエ変換し、0.4Hz の Parzen Window を用いて平滑化する。水平成分 H は E-S 成分と E-W 成分の相乗平均の値とし、U-D 成分を V として H/V スペクトルを算出する。各計測点における常時微動の H/V スペクトル比を図2に示す。図に示すように概ね周期の卓越を確認することができるが、測点①や②、⑩のように明瞭なピークの見られない地点や、同じようなピークの見られる地点(測点⑥)も存在する。また、既往研究<sup>3)</sup>では H/V スペクトルの卓越周期を地盤の固有周期とみなしてまとめた結果を表2に示す。地区全体では1種~2種地盤となっており、表に示すように、田頭地区では0.15~0.25s, 堀之内地区では0.15~0.28sであった。しかしながら、周辺での聞き取り調査ではこれらの地区はあまり地盤の良くないとの話や、下水管路埋め戻し砂の液状化のような痕跡、地盤の流動したような痕跡も調査時に確認していることから、被害との関連も含めて発表時に報告する予定である。
