# 岐阜県魚道カルテの機能評価と既設魚道の補修工法

(独)国立高専機構 岐阜工業高等専門学校 学生会員 ○藤井 克哉・玉井 水規

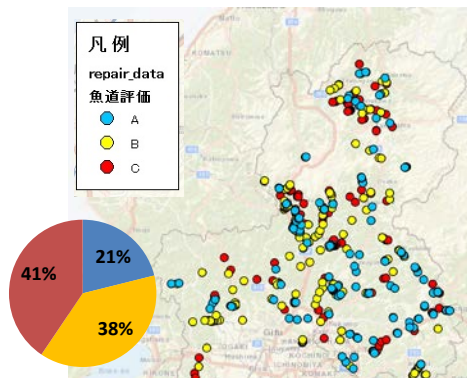
図-1 総合評価のマッピング

2012年の魚道カルテ(計673箇所)を用いた点検結果の概要は以下のようである<sup>2)</sup>。図-1はArcGISにより魚道の総合評価指標をマッピングしたものである。魚道機能の総合評価(ABC)は、A:現状で良好、B:経過を観察、C:調査・改善・改修を要する、の3段階で評価しており、評価A:142(21%)、評価B:258(38%)、評価C:273(41%)となっている。これらの結果から、経年変化とともに機能不全あるいはい何らかの課題を抱えている魚道が80%近くに達していることがわかる。魚道形式は、階段式、アイスハーバー型、粗石付き斜路、棚田式、導流壁式などがあり、評価Aの割合が多い形式はアイスハーバー型、逆に評価Cは階段式の割合が多い。前者は比較的新しく設置されたことや、魚道本体が流量変動に対応できる点が有利になっていると考えられる。魚道カルテの総合評価において、その評価結果には様々な要因が寄与していると考えられるが、評価C(調査・改善・改修を要する)とされている魚道に対してその評価の妥当性、及び評価Bや評価Aとの閾値は明確になっていない。そこで、総合評価ABCに関与する主要な評価軸(4)と細分類(21)について再評価を行う。魚道カルテの評価項目は大きく次の4つ、①横断施設の点検、②魚道内流況、③魚道施設の点検、④魚類・鳥類の確認状況に分類される。図-2は主要な各評価項目における評価ポイントと総合評価の関係を示したものである。同図より、①横断施設と③魚道施設では変動は大きいものの平均値に右下がりの同様な傾きを示している。②魚道内流況については、平均値の傾きが緩く、先ほどの2つの項目に比べて標準偏差が大きい。魚道内流況においては、測定時の気象条件に大きく左右されるため①と③に比べて総合評価に与える影響が小さいと考えられる。更に、④魚類・鳥類確認状況においては、評価ポイントが低く総合評価との関連はない。したがって、総合評価(ABC)に与える評価項目は、①≒③>②>④の順に大きくなっていることがわかる。

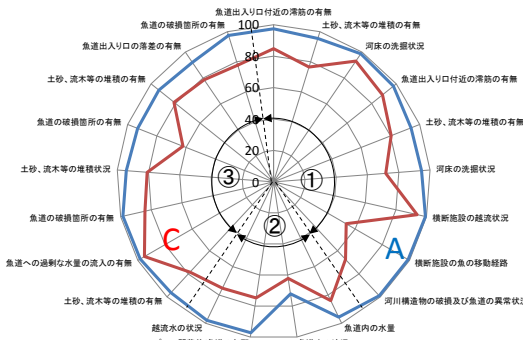
図-3 各項目における評価ポイント

次に、全魚道において各評価項目(平均値)がどの程度総合評価に影響しているのか示したものが図-3である。同図から、C評価魚道に関しては「横断施設の魚の移動経路」が56点、「魚道内流況」が62点、「魚道の破損個所の有無」が62点と他の評価項目に対して低い点数が見られた。よって、これらの項目の評価が低い魚道が機能低下と判断されていると考えられる。また、評価Aについては、「魚道内の流況」の評価値以外は高得点であった。このことより「魚道内の流況」が評価に大きく関与していることは明らかである。したがって、①横断施設の点検、②魚道内流況、

③魚道施設の点検の評価軸について、細分類の項目:「横断施設の魚の移動距離」,「魚道内の流況」,「魚道の破損個所の有無」が特に全体の評価点に及ぼす影響が大きい。

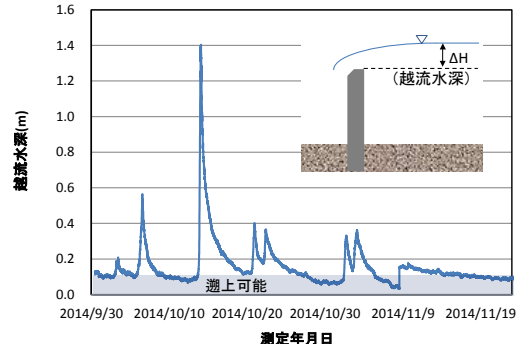
図-5 越流水深の変動

既設魚道の機能回復手法として、今回は総合評価が B 評価である岐阜県郡上市の吉田川小野魚道(図-4 参照)を対象に、水位計を設置して魚道の水位モニタリング調査を行った。吉田川小野魚道は河川左岸側に位置しており、魚道形式は階段式魚道である。水位計は S&DL MINI を用いて測定間隔を 10 分に設定、プール隔壁の上流側に設置した。図-5 は 9/30~11/23 の期間において計測された魚道の越流水深である。出水期を除けば魚道の越流水深 ( $\Delta H$ ) はおよそ 10cm 程度であり、計算上魚類が遡上可能な流況であると考えられる。このように既設魚道に水位計を設置することにより魚道の流況が、魚類の生活史とどのように対応しているかなどを魚道カルテの再評価に導入することができる。またこれらのデータから、きめ細かい流量調整や維持管理の必要性が提案可能である。なお、上流側魚道出口に土砂・流木が堆積し、魚道内に水が流れず C 評価になっていた岐阜県郡上市の二間手魚道についても、土砂・流木の撤去と水位計を設置し、モニタリングを進めている。
