# 橋脚における白亜化の測定及び考察

名古屋工業大学 学生会員 ○山中 信  
名古屋工業大学大学院 正会員 永田 和寿  
名古屋工業大学大学院 学生会員 鞍馬 宏紀

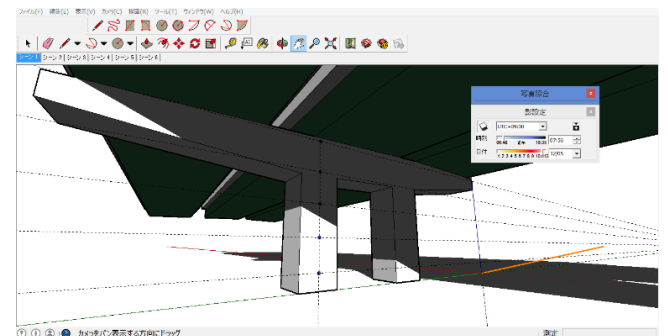
図-1 橋脚モデル

また、図-1に示した3D描画ツールであるSketchUp 2015を用いて、日射シミュレーションを行った。日射シミュレーションでは、対象とする橋脚のモデルを作成し、計測点に日射が1分単位でどれほど当たっていたのかを計測した。

日射シミュレーションは、2014 年 12 月から 2015 年 11 月までの各月の初日（1 日）を対象とし、1 分単位で日射時間を計測した。計測点は各高さの幅方向の midpoint であり、その結果を表-5 にまとめた。

この結果からわかるように、高さが 1mと 7mでは日射時間に大きな差が見られた。
