## 2016年熊本地震における液状化による既設構造物の傾斜被害に関する調査的研究

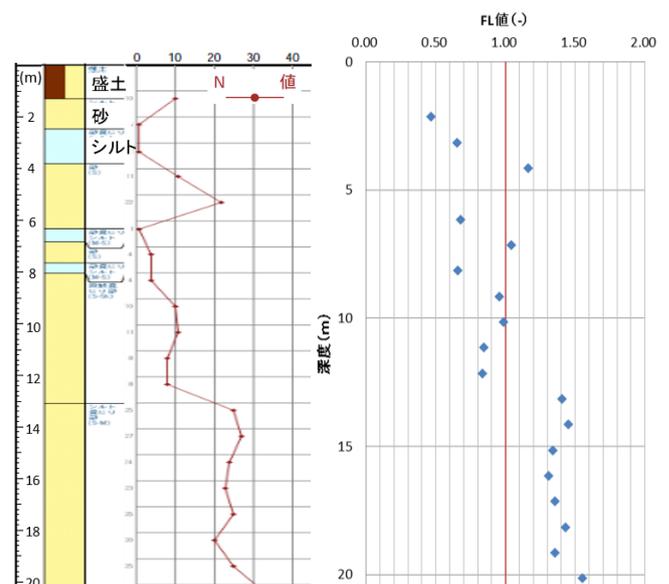
図-1 ボーリングデータと算出した $F_L$ 値

した $F_L$ 値を図-1に示す。ボーリングデータを見ると地下水位は2.15mと浅く、1.5mの深さまで埋立層となっている。20mの地点までは、シルト混じり砂・砂混じりシルトのみで構成されており、表層付近の $N$ 値も非常に小さいため、液状化の危険性が高い地盤であるといえる。算出した $F_L$ 値からは、表層より深さ約13mに位置するシルト混じり砂の層では、液状化の危険性が低く、表層付近には危険な層が分布しているという結果となった。

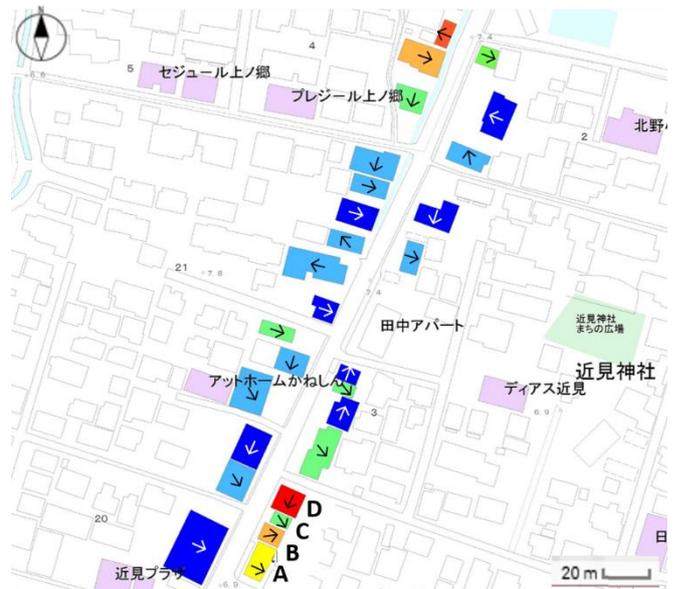
図-2 計測結果 (近見)

図-2に近見地区における家屋の傾斜量計測結果を示す。ここでは、傾斜の大きな家屋が隣接しているという傾向がみられた。また、傾斜方向については、図の右下方向(南東)への傾斜が目立っている。道路脇に橋の親柱が残されていたことから、南東方向に河川があったと考えられる。被害が大きく現れていた家屋(A~D棟)に着目し、構造形式と建物被害について表-1にまとめた。ここでは、鉄骨造・木造どちらにおいても不同沈下が発生していた。これ

らについては周辺の戸建住宅に比べ、建物の高さが高く、傾斜や破損が目立っていた。B棟とC棟については互いに引き寄せあうように傾斜していた。周囲には噴砂も多く発生しており、構造物の重量および重心の位置が不同沈下を引き起こす要因であったと考えられる。D棟については北側の壁部材が破壊しており、そのために傾斜量が大きく現れたと考えられる。
