太陽光の反射や日陰における紫外線と白亜化に関する検討

名古屋工業大学 学生会員 ○加藤 亮
 名古屋工業大学大学院 学生会員 小川 優貴

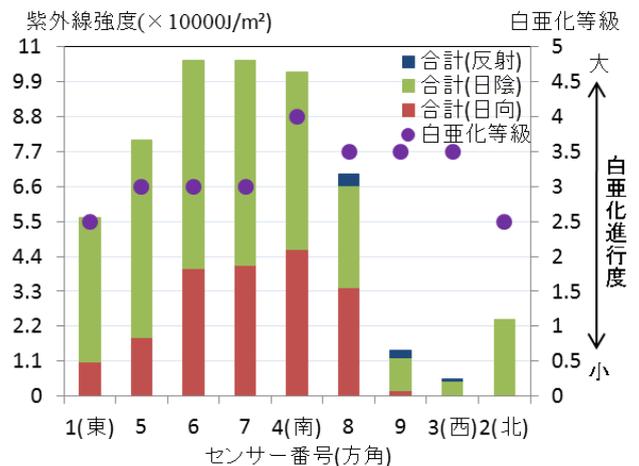
図-2 各センサーの紫外線強度と白亜化等級

図-2より、東から南の方ではセンサーが記録した紫外線強度と白亜化等級には関係性が見られる。しかし、西や北の方では紫外線が当たっていないのに白亜化等級は東よりも大きいことから、紫外線と白亜化進行の関係が完全に成り立っているとはいえず、紫外線の他に雨や風の影響があると考えられる。

表-1、図-2より、日陰における紫外線強度と比べると、日向における紫外線強度の方が瞬間的には大きい値になるが、計測を行った橋脚では1日の日照時間が少なく、非日照時間が大部分を占めたため、累積すると日陰における紫外線強度の方が大きくなった。そのため、直射光が当たらない場所でも紫外線の影響によって白亜化は進行すると考えられる。

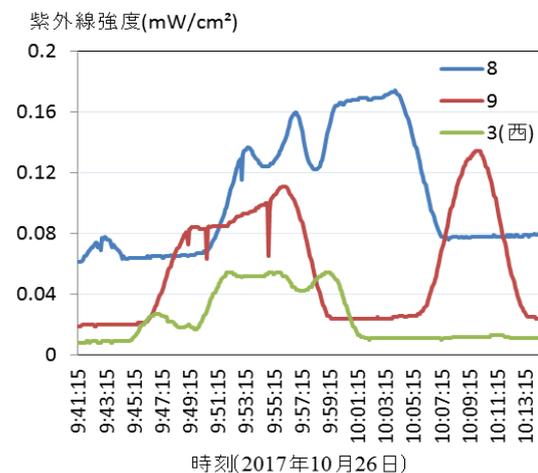
図-3 反射時の紫外線強度の変化

これらを参考にすると、反射光が当たる直前と当たっている間では紫外線強度にも差が生じていることが読み取れる。

表-2、図-3より、反射光が対象のセンサーに当たる直前と当たっている時間の最大値を比較すると、反射光によって紫外線強度は増加しており、場所によっては5倍ほど大きくなる場所もあった。したがって、直射光が当たらなくても、近隣の建物等からの反射光によって紫外線強度が増加し、白亜化にも影響を及ぼすことが考えられる。
