## 鋼床版デッキ貫通亀裂の緊急補修に関する一考察

中日本高速道路(株) 正会員 ○橋本 結生  
 中日本高速道路(株) 正会員 安藤 博文  
 瀧上工業(株) 亀山 誠司  
 瀧上工業(株) 正会員 畠山 智行

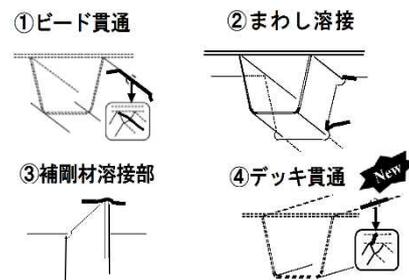
図三 発見された亀裂形態

平成 27 年までに名港トリトンの 3 橋では①デッキプレートと閉断面 U リブ溶接部のビード貫通亀裂、②閉断面 U リブと横リブ交差部におけるスリット部のまわし溶接部での閉断面 U リブ側止端部、③垂直補剛材位置のデッキプレート側溶接止端部亀裂及びデッキプレート貫通亀裂が発見された。一時的な舗装のみの補修でも路面の健全性がある程度保たれるため、計画的に当て板補強を行うことができた。一方、④デッキ貫通亀裂は一時的に舗装補修を行っただけではすぐに再発する。今回の該当箇所についても平成 28 年 6 月に舗装ポットホールの補修を実施しており（その際はデッキ貫通亀裂を発見できなかったが、おそらくすでにその時点で発生していたものと考えられる）、補修した舗装は 4 か月間しか健全性を保持できなかった。

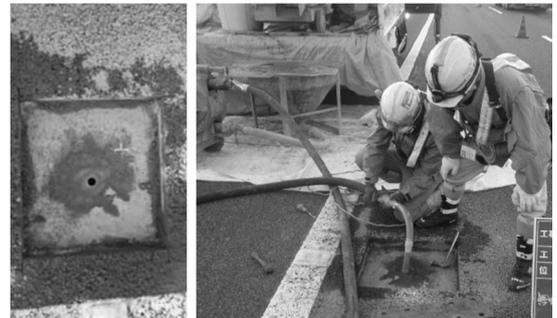
図一 5 床版上の開孔部とグラウト注入の様子

デッキ貫通亀裂が発生した場合、亀裂部から路面排水が閉断面Uリブ内に浸入し滞水する。これはあらかじめ閉断面Uリブの打音点検により確認できた。閉断面Uリブ内隔壁間に水が充満すると、デッキ貫通亀裂付近では走行車両によるたわみ変形から損傷した舗装との間でポンピング現象のような水の動きが発生し、急速に舗装が劣化してポットホールを発生させるものと推察できる。劣化した舗装材料等による泥砂も閉断面Uリブ内に浸入するため大量の泥が堆積していた。グラウト充填では、グラウト排出初期にはグラウトではなく堆積していた泥水が押し出されてきた。50～60Lほど泥水を排出した後、グラウト成分のみ排出されるようになったことを確認して止栓を行った。しかし、表一に示す充填量からもわかる通り、若干の空隙が発生しているものと思われる。縦横断勾配と開孔位置の関係から若干の空隙が発生することに加え堆積した泥土の影響と思われる。閉断面Uリブ内は一度清掃し防錆を行うことが望ましいが、閉断面Uリブの下フランジを大きく開口する必要がある、供用下での作業としては合理的ではないと判断した。亀裂箇所は縦断勾配の低い側に位置していたことから亀裂直下はほぼ充填され、緊急補修としての機能は十分に果たしていると思われる。
