## トンネル変状対策について

西松建設株式会社 正会員 佐藤寛之

本工事は長野県飯田山本 IC から静岡県浜松いなさ JCT に至る延長約 100km の高規格道路「三遠南信自動車道」の一部である佐久間第 1 トンネル（仮称）のトンネル延長 L=3435.6m の内、起点側（東栄側）区間本坑 L=1880.6m 避難坑 L=1882m を施工する工事である。

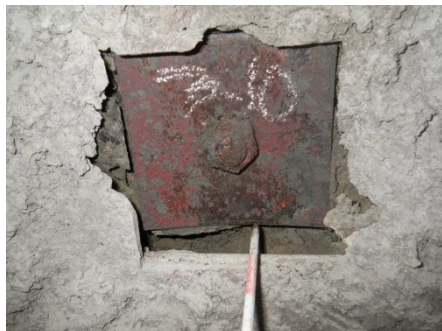
本坑 No. 1107+3.4(TD:359m)～No. 1109+17.4(TD:413m)地点を通過し、20m 掘り進めたところ、前述した区間において、トンネルの変状が発生した。変状の状況は、土圧による脚部の押し出し、沈下による吹付けコンクリートのクラックの発生と破壊（写真-1、2）、ロックボルトプレートの変状（写真-1、2）であった。脚部沈下（写真-3）及び内空変位が大きく、内空断面が確保できない箇所について縫い返し（再掘削）を行い内空断面の確保した後、変状対策工を実施した。

写真-1  
吹付け耐力不足

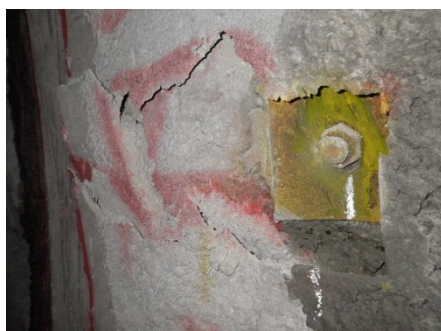
写真-2  
吹付け耐力不足  
ロックボルトプレート破断・変状状況

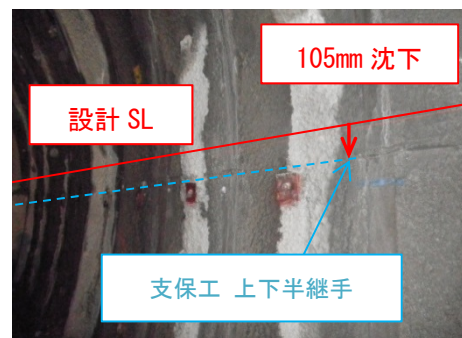
写真-3 脚部沈下状況

補強プレート（W=200、t=22mm）による支保工の連結と補強ロックボルト（L=6.0m）による支保の強化の実施を行い（写真-7）、内空変位の抑制を行った。下半施工時に根固め吹付け（写真-6）を施工することにより、脚部の沈下抑制を行った。

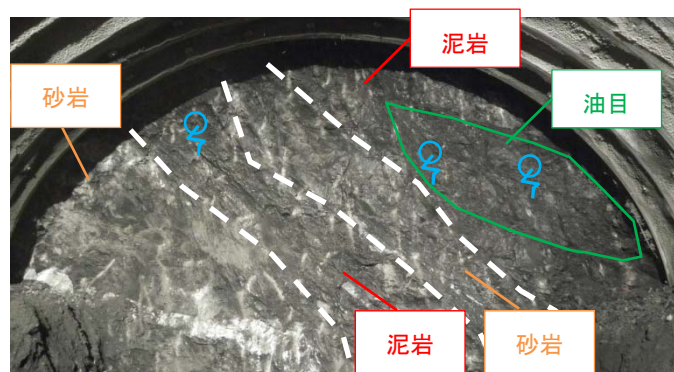
- ① 変状が発生した区間は泥岩が主体であり、砂岩よりも岩盤強度が低い。（写真-4）
- ② 変状区間の泥岩の一部は油目を含む亀裂の発達した岩石と亀裂に粘土を挟在した岩石がみられ、岩石の亀裂から湧水が確認できた。（写真-4）そのため、岩盤強度がさらに低いことが考えられる。
- ③ 切羽は自立しており、切羽の押し出し等確認されなかったが、泥岩の地山強度比  $G_n=5.0$  で、土被り 160m の土圧に対し、泥岩の強度が耐えきれず、トンネル支保の脚部の支持力が不足した。（図-1）

写真-4 変状区間切羽状況

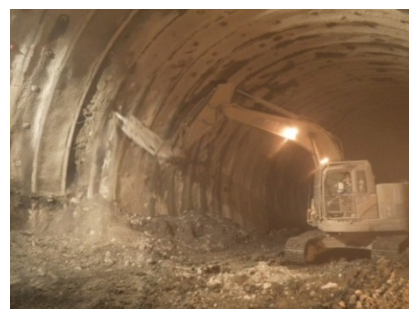
写真-5 一次支保縫い返し状況

変状した吹付けコンクリート、鋼製支保工の撤去を行い（写真-5）一次吹付けの実施に設計50mmに対して+50mm（増し吹付け）の吹付け厚100mmにて施工を行った。また、変形余裕量を考慮し鋼製支保工のR加工を設計+80mmとすることで、内空断面確保に努めた。

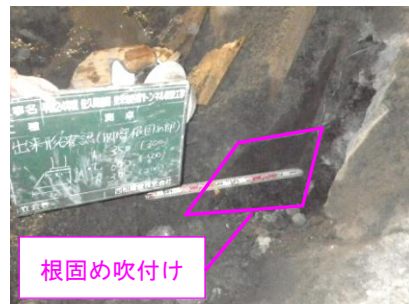
写真-6 根固め吹付け

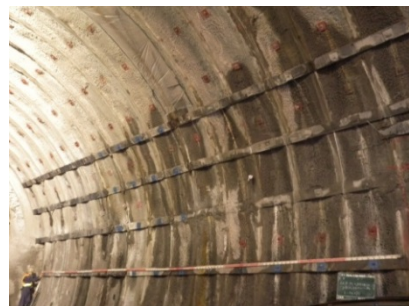
写真-7 補強プレート  
補強ロックボルト実施状況

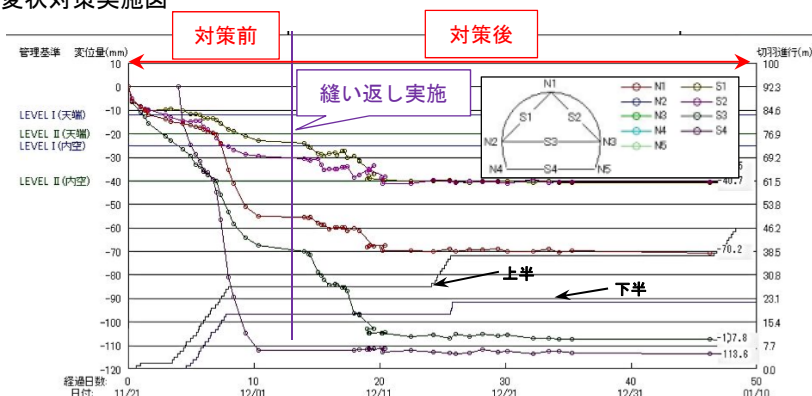
図-4 計測経時グラフ

対策前は内空変位 113mm、脚部沈下 105mm だったが、縫い返し後対策工を実施することで、内空変位 37mm、脚部沈下 42mm に抑制できた（図-4）。
