凍結防止剤散布下における ASR による再劣化後の補修対策について

金沢大学大学院 学生会員 ○菊池創太 金沢大学 正会員 久保善司

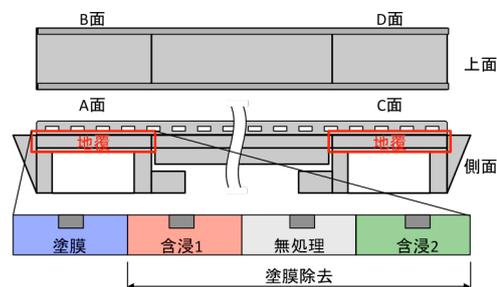
図-1 橋梁概要

調査対象は、能登地方の中部に位置する橋梁の地覆部 4 面 (A 面～D 面) である。橋梁の概要を図-1 に示す。地覆部には、1997 年に ASR 対策としてひび割れ注入が行われ、さらに A、B 面には表面被覆のみが、C、D 面には約 5cm 厚の断面修復と表面被覆の併用が行われた。その後、ASR 膨張が進行し、塗膜にひび割れが生じ、一部からは錆汁が見られた。

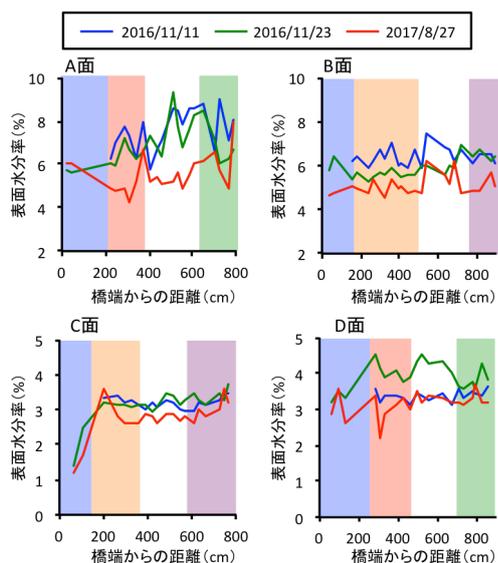
図-2 表面水分率

(1)水分率 補修施工時と補修 9 ヶ月後の表面水分率を図-2 に示す。表面水分率は、処理の有無にかかわらず、減少傾向を示した。塗膜除去によって表面近傍の乾燥が進行したものと考えられる。

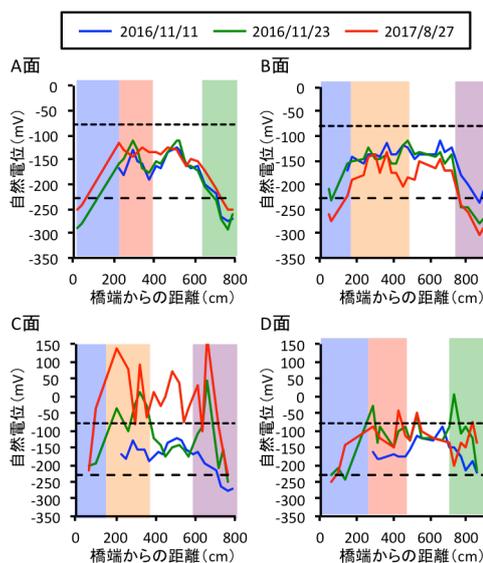
図-4 自然電位

(2)自然電位 補修施工時と補修9ヶ月後の自然電位を図-4に示す。補修施工時には、自然電位は概ね不確定領域を示すものが多かった。自然電位がそれほど卑側でないのは、塩化物イオンの浸透量が小さいことによるものと考えられる。端部では電位が低い傾向が見られたが、継手付近の損傷程度は他の箇所

よりも大きい傾向にあり、漏水等による水分供給が他の箇所よりも大きかったためと考えられる。

補修後の自然電位に着目すると、A,B面では、含浸部でも貴側への回復が見られない箇所があった。4.(1)で述べたように、背面からの水分供給の影響によるものと考えられる。他方、C,D面では、無処理部においても電位回復が見られた。これは亜硝酸系防錆剤をひび割れに注入したことによって、腐食しにくい環境になったものと考えられる。

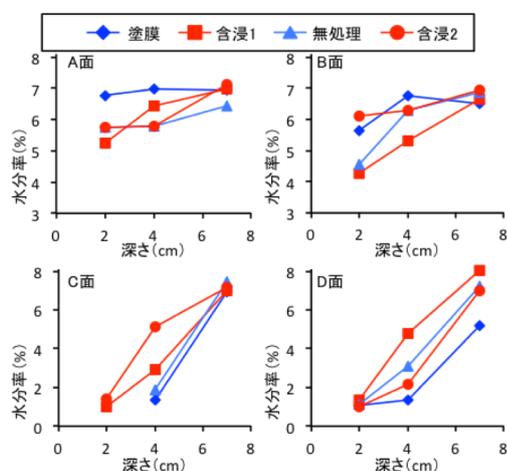
図-3 内部水分率分布

補修 9 ヶ月後の水分率分布を図-3 に示す。いずれの面においても深さ 7cm の水分率が 6～8% と高かった。地覆上面および背面 (車道側) には表面被覆がされていたものの、幅 1mm 以上のひび割れが地覆に沿って発生しており、補修対策以前においてはこれらの水分供給の影響は不明であったが、深さ 7cm の

水分率がいずれのものでも高い含水状態にあることから、背面からの水分供給の影響を受けているものと考えられる。また、C,D面の7cm深さの水分率はA,B面よりも若干高かった。背面からの水分が断面修復材によって逸散が妨げられ、A,B面よりも水分が滞留している可能性が示唆された。他方、いずれの面においても、表面近傍の水分率は小さく、塗膜除去あるいは含浸材の効果によって乾燥が進行していた。なおC,D面の表面付近は断面修復材であり、水分率測定値の補正が必要である可能性が高い。
