## 腐食した実吊橋主ケーブルの長手方向の腐食調査

岐阜大学 学生会員 ○矢野 義知, 正会員 木下 幸治, (株)興栄コンサルタント 正会員 畑佐 陽祐  
岐阜大学 正会員 宮地 一裕, 舞鶴工業高等専門学校 正会員 玉田 和也

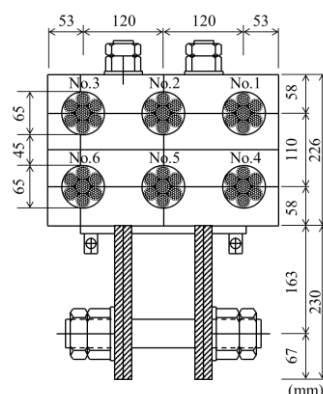
図1 主ケーブル断面図面

腐食性の低い環境が想定される. 図 1 にハンガー定着部における主ケーブル全体の断面とそれぞれの主ケーブル配置位置を示す. 主ケーブルは,  $\phi 65$  mm のワイヤーロープ (以下, ロープ) 6 本で構成されており, 上段, 下段に 3 本ずつ定着された構造となっている. 1 本のロープは中心ストランド 1 本と外側ストランド 6 本で構成されており, それぞれ亜鉛めっきが施された素線 37 本を Z 撚りで撚り合わせて構成されている. ここでは, 上段ロープ 3 本を No.1, No.2, No.3, 下段ロープ 3 本を No.4, No.5, No.6 とした.

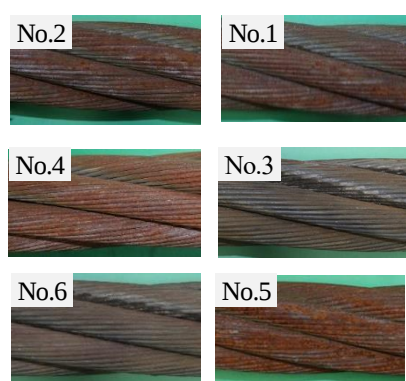
図2 ロープ表面の腐食状況

ロープ表面の腐食状況を図 2 に示す. ロープ表面に鉄特有の赤さび (以下, 赤さび) が確認されることから, 赤さびの分布割合を腐食度として定義する. ロープ No.1, No.2, No.4, No.5 上面において全面的に腐食度が大きいことが確認され, 側面・下面の順に腐食度が小さい傾向にあった. 特にロープ No.5 の腐食度が一番大きかったため解体調査を行った. ロープを切断し, 外側ストランド, 素線の順に 1 本ずつ解体しケーブル内部の腐食調査を実施した. 本ロープはストランドを撚り合わせて構成されているため, ストランドの配置が長手方向に向けて周期的に変化する. 正六角形に配置される外側ストランドの頂点が 1 つずれるのに要する延長は約 160 mm であったため, ここでは切断長をその半分である 80 mm とした. また, 腐食状況調査箇所は切断部から 20 mm 間隔で調査し, 各断面に集約している. 表 1 に既往の研究<sup>4)</sup>で用いられている 4 段階の腐食レベルと本ケーブルで見られた腐食を示す. 腐食状況を可視化するため, 既往の研究で用いられている腐食レベル<sup>4)</sup>を用いて, 腐食状

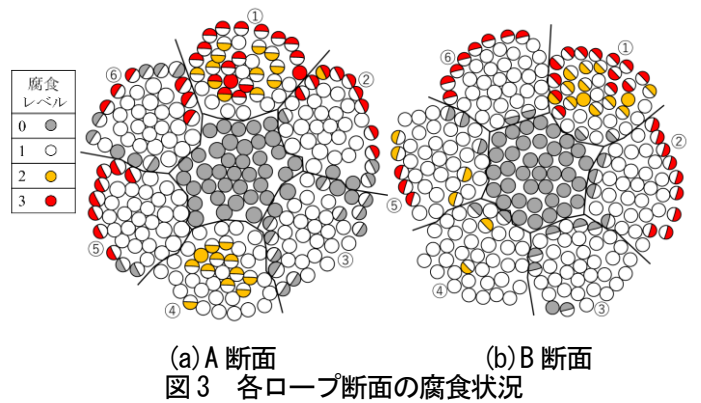
図3 各ロープ断面の腐食状況

図3にロープ No.5 の断面の腐食状況を腐食レベルごとに色分けした図を示す。切断面はハンガー定着部側をA断面、逆側をB断面とした。A断面を見ると、上面ストランド①については、表面および内部にまで赤さびが進行している状態であった。下面ストランド④については、表面はほぼ白さびで覆われているが内部では赤さびが確認された。側面ストランド②、③、⑤、⑥については、内部に赤さびは発生していなかったが②、⑤、⑥表面には赤さびが確認された。一方、中心ストランドについては、腐食は見られなかった。B断面を見ると、A断面同様に、外側ストランド上面から側面にかけて赤さびが広範囲に分布していること分かるが、上面ストランド①、⑥について、ストランド①では、B断面の方がA断面よりも内部の腐食レベルが若干小さくなっていることがわかる。一方、ストランド⑥ではB断面においても内部に赤さびは発生してはいないが外側の腐食レベルが若干大きくなることわかる。これは、A、B断面間のねじれの影響により、ストランド①は側面に、ストランド⑥は上面に移動してきたことにより腐食レベルの変化がみられると考えられる。さらに、ストランド②、③、④、⑤について、長手方向にねじれることにより腐食レベルの変化が認められる。中心ストランドについては、A、B断面ともに腐食は見られなかった。

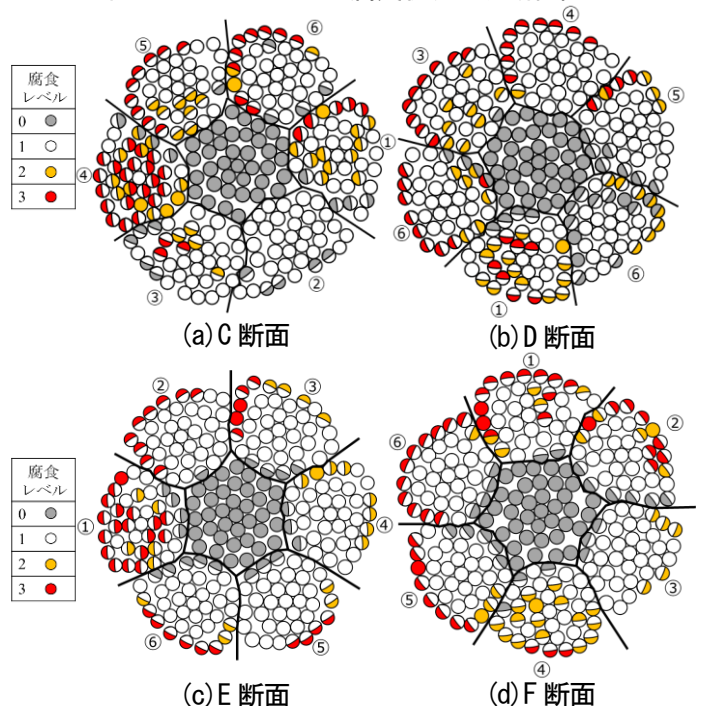
図5 ロープ No. 5 の長手方向の腐食状況

図4にロープ No.5 の長手方向の腐食状況と切断位置を示す。図5にロープ No.5 の長手方向の腐食調査の結果を示す。図3(a)をストランド①が上側にあるA断面としたとき、図5(a)、(b)、(c)、(d)はそれぞれストランド①が右側面に移動したC断面、ストランド①が下側に移動したD断面、ストランド①が左側面に移動したE断面、ストランド①が再び上側に移動したF断面とする。A断面において上側にあったストランド①について、ストランドが上側から右側面に移動したC断面ではA断面よりも外側及び内部の腐食レベルが若干小さくなっている。右側面から下側に移動したD断面ではC断面よりも外側及び内部の腐食レベルが若干大きくなっている。下側から左側面に移動したE断面ではD断面より、外側及び内部の腐食レベルが若干大きくなっており、再び上側に戻ったF断面では内部の腐食は小さくなっているが外側の腐食レベルは若干大きくなっている。A断面において下側にあったストランド④についても、下側から左側面に移動したときに外側及び内部の腐食が大きくなり、左側面から上側に移動したときに外側の腐食が大きくなっている。また、上側から右側面に移動したときに外側及び内部の腐食レベルが若干小さくなっており、右側面から下側に移動したときに外側及び内部の腐食レベルが若干大きくなっていることから、ストランド①と同様の傾向を示している。A断面とF断面を比較したとき、ど

ちらも上面ストランド内部では腐食が見られ、外側ストランド下面では内部に赤さびが見られる。中心ストランドについてはどの断面においても腐食は見られなかった。
