## 牧田川における魚道の縦断的連続性と土砂流入対策に関する研究

(独)国立高専機構 岐阜工業高等専門学校 専攻科 学生会員 ○橋口 喬太  
(独)国立高専機構 岐阜工業高等専門学校 正会員 和田 清

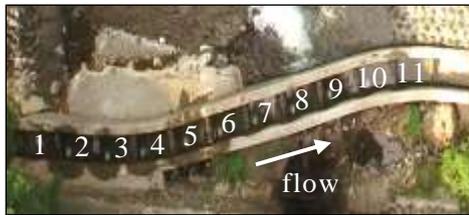
2012年度および2016年度における牧田川の魚道点検評価を図-2に示す。2012年にはC判定(改修が必要)の魚道が多く見られたが、経年的に魚道の機能は改善され、2016年ではA判定(良好)およびB判定(経過を観察)へと魚道評価は向上した。しかしながら、各魚道を単体で見ると評価は向上しているものの、連続性の観点からは、下流の魚道機能が低下しているために結果的に魚類の遡上を妨げている。田村頭首工では2015年に新設工事により一度は機能が回復したが、2018年現在では、巨礫(粒径15~30cm)の流入により隔壁の破損が顕在化している。縦断的に見ると魚道が機能低下している場合や、対策が施された魚道においても再び機能低下に陥る箇所もあるため、継続的なモニタリングと簡易補修等が必要である。

図-1 牧田川の田村魚道

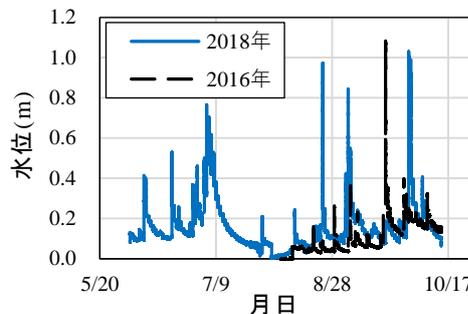
大気圧補正を行った2016年および2018年の洪水前後の水位変化を示したものが図-3である。なお、水位の基準点は魚道出口側壁の天端としている。同図より、平水時には0.1~0.2m程度の水深である。2016年は9月に発生した台風16号(930hPa)の影響による増水が一度だけ確認されたが、2018年は7月~9月にかけて大規模の台風(915hPa~960hPa)が通過したことで、間欠的な出水が複数回確認されている。

図-3 洪水前後の水位変動

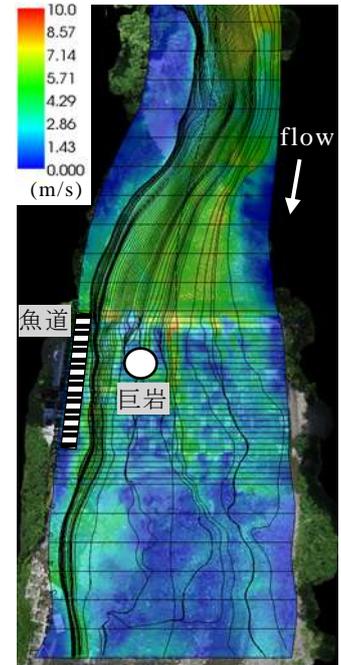
図-5 洪水時の流線(Q=100m<sup>3</sup>/s)

洪水時の河道および魚道周辺の流れを模擬し、河道の主流部から偏向する流れの分布を把握するために、平面2次元数値解析を行った(図-5参照、流量:100m<sup>3</sup>/s、瞬間値の流速値と流線)。同図から、堰上流部での流線に着目すると、河道の主流軸が偏向して流向が堰に対して直交ではなく魚道方向に向いていることが確認できる。また、一部の流れが魚道出口や取水口に流入する傾向が見られ、上流からの流送土砂が魚道出口より流入する可能性を示唆している。堰下流に着目すると、巨岩に沿って速い流れが左右に分流して魚道方向に偏向しており、魚道側方の約1mの凹地や護床工の有無による河道中央との高低差の影響により、魚道側方に高速流(流速:5~7m/s)が集中している。これらより、洪水時には魚道側方から高速流が流入し、上流からの流送土砂が側壁を越えて直接魚道に流入することが示唆される。現地調査において、下段のプール部(No.7~11)で巨礫(粒径15~30cm)の堆積が数多く確認された。洪水時には魚道側方や魚道出口から巨礫がプール内に運ばれ、これらの巨礫を含む洪水時の強い渦流の衝撃力によって魚道隔壁が損傷・破壊を受けたものと考えられる。

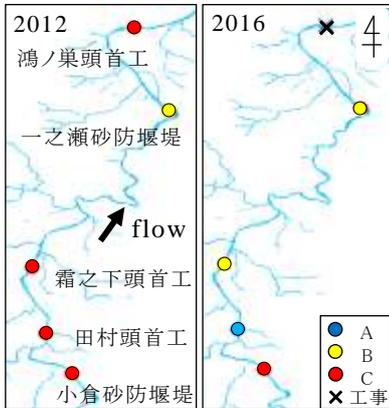
図-2 牧田川の魚道評価(2012, 2016)

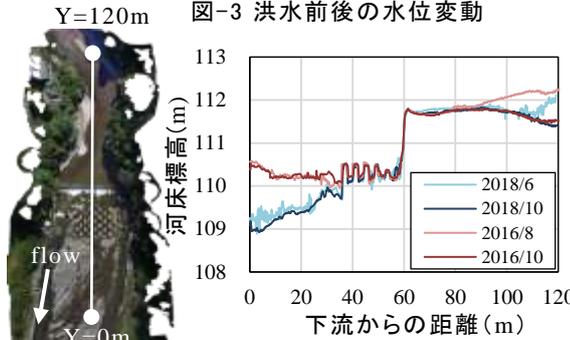
対象領域の縦断方向120mの範囲における洪水前後の流れ方向の河床断面図を図-4に示す。2016年の結果では、洪水後は掃流力の増大により堰上流30m以上では河床低下が生じた。2018年の洪水前後で比較すると、2016年と同様に上流において洗堀量が増加する結果となっている。さらに、同じ上流60m地点において

図-4 河川縦断方向の河床標高

も、右岸部より左岸部の洗堀量が多い結果が得られている。これは、河道の地形的要因によるものと考えられ、堰上流40~50m地点の河道湾曲により上流からの流れが左岸側に集中し、局所洗堀量が大きく生じた可能性が高い。また、堰下流に着目すると、堰直下~下流20mには護床工ブロックが設置されているため河床変化は見られないが、20mより下流では調査期間(2年間)で大幅に河床が低下していることが分かる。洪水時の掃流力の増大により、堰上流部で洗堀された土砂の多くは堰下流部に流送されて、その一部が右岸側の魚道方向にも流入したことが示唆される。また、水位上昇1m程度の規模の洪水が複数回発生したことで、堰下流域の堆積土砂は堰上流からの供給土砂量とともに、さらに下流へと流送されたことが明らかとなった。
