## ドローンに搭載した赤外線カメラを用いた 効率的なモルタル吹き付け法面の点検手法の構築

金沢大学大学院 学生会員 ○松岡 佑樹

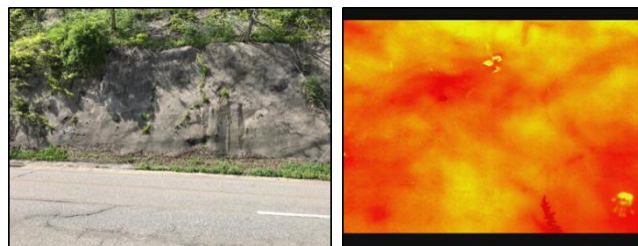
図-1 の赤外線画像では、法面裏が浮いている箇所は温度が高いことを示す白または黄色で表示され、浮いていない箇所は温度が低い赤色で示される。これは、撮影が早朝で気温が低かったため、法面裏の

図-1 本研究で分析対象とした県道 207 号線法面の  
可視光画像(左)と赤外線画像(右)

浮きある箇所は空気の温度が高く、浮きがない箇所は冷たくなっていたと考えられるため、温度差が現れたと考えられる。以上より、赤外線画像からモルタル吹き付け法面の浮きが目視により把握することが可能であることが得られた。

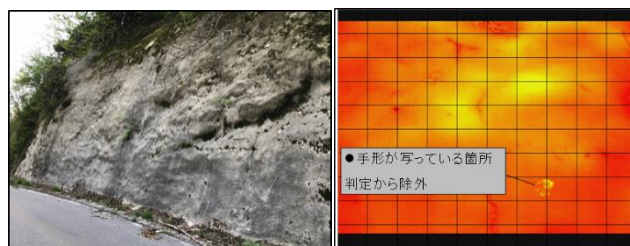
図-2 本研究で分析対象とした県道 209 号線法面の  
可視光画像(左)と赤外線画像(右)

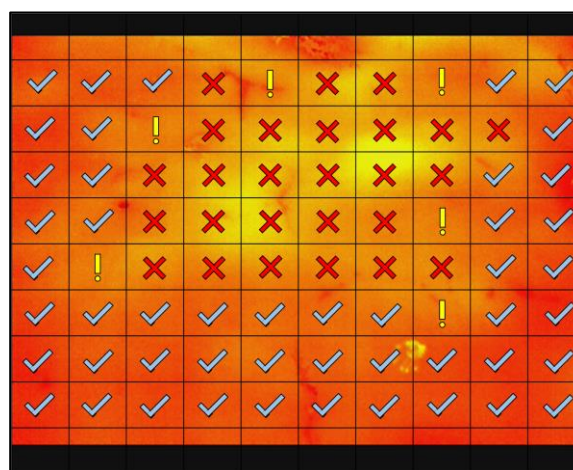
県道 209 号線沿いの法面の赤外線画像の判定結果  
を図-3 に示す。浮きありの確率が、30%未満のとき  
チェック「✓」、30%以上 60%未満のとき「!」、60%  
以上のとき「×」と表示した。コンクリート診断士  
が判断した結果と比較すると浮きがある箇所が「×」  
で表示されており、浮きの判定できていることがわ  
かる。

法面点検の効率化を目的に、小型無人航空機(ドロー  
ーン)に搭載した赤外線カメラでモルタル吹付け法  
面を撮影した。県道 207 号線沿いの法面の赤外線画  
像を AI に学習させ、法面裏の浮きを判定すること  
ができるモデルを作成した。作成した AI モデルを  
用いて県道 209 号線沿いの法面の赤外線画像の判定  
を行ったところ打音検査により浮き認められた  
箇所を浮きがあると判定することが可能となった。

図-3 県道 209 号線沿いの法面の  
赤外線画像の判定結果
