## 選奨土木遺産長野県昭和橋の樹脂注入併用型下面増厚工法による長寿命化対策

一般社団法人 日本建設保全協会 正会員 〇宗 栄一  
 長野県埴科郡坂城町建設課 竹中 謙  
 長野県建設技術センター 片桐 崇  
 株式会社 関口建設 関口 守

本文は、調査概要と樹脂注入併用型下面増厚工法による床版の長寿命化対策工事報告である。

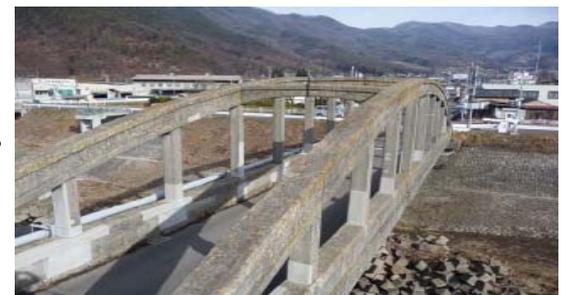
写真-2 アーチ部状況

補修されていない箇所は、気象の影響による表面のザラつきや変色等経年劣化がすすんでいるが構造的要因による有害なひび割れ等はみられない。補修は済んだものの、コンクリートの未補修箇所と断面修復箇所は、色合いが異なりツギハギ感が否めない。主構は、景観面から今後土木遺産としての保全を図るのが課題となる。

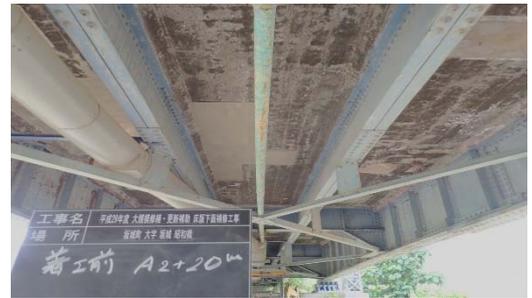
写真-3 床版状況(施工前)

床版は、S12ローゼの全線およびS27ローゼのP4～P5径間(2/6)を中心に、下面には0.20mm以下を中心とした二方向のひび割れやスレーキング(肌荒れ)が多数見られ、全体的に遊離石灰が滲んでおり、明らかな漏水箇所も見られる。(写真-3)この劣化原因は、主桁拘束の影響と床版厚の不足および床版支間長から床版の剛性不足による疲労劣化に加えて、微細なひび割れに水分が浸入し、凍結融解の繰返し作用により床版の劣化を加速させたと考察される。なお、圧縮強度、中性化および含有塩分量の結果を表-1,2および図-2に示した。また、アルカリ骨材反応も問題ないレベルであった。

その結果、県内で実績が多く、要求性能を全て満足する樹脂注入併用型下面増厚工法(図-3)と床版防水の併用による対策を採用した。本工法は土研の輪荷重走行試験\*1で剛性と耐荷力向上や実橋床版で0.1mm以下のひび割れに樹脂注入が確認\*2されており、NETIS(CG-110038-VR)で活用促進技術として評価された工法である。なお、本対策は補強ではないので特に計算は行わず、追加主鉄筋および配力鉄筋共に最低鉄筋量(D6@100)を用いた。この増厚補修により、現行よりも剛性と耐荷力向上やひび割れ補修および抑制が同時に図れたと考えている。
