## 北陸地方の橋梁に対する補修後の実態調査

金沢工業大学 学生会員 ○藤巻 瑠, 正会員 宮里 心一  
(株) 国土開発センター 正会員 濱田 康行, 正会員 浦 修造, 正会員 笹谷 輝彦

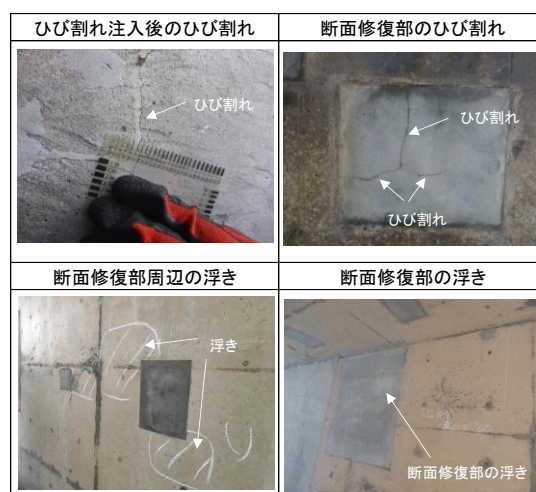
表-2 再劣化の事例

再劣化の事例を表-2に、再劣化の有無の割合を図-1に示す。全体として75%の割合で、多少なりとも再劣化していたことが認められた。

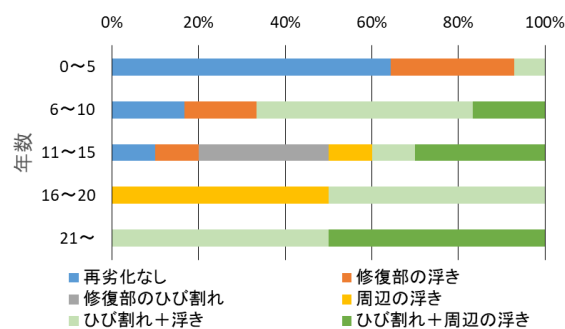
図-2 断面修復後の年数と状態

図-2 に断面修復後の年数と状態の割合を示す。なお、年数が不明な橋梁は整理対象から除外した。これによれば、補修してからの年数が経過するにつれて、再劣化は多くなることがわかる。再劣化の事例としては、断面修復部のひび割れや浮き、修復部周辺の浮きなどが見られた。特に、年数が経過するにつれて、ひび割れと浮きなどの複合劣化も増える傾向がみられた。なお、雨水などが当たる部位で、再劣化の頻度は増していた。

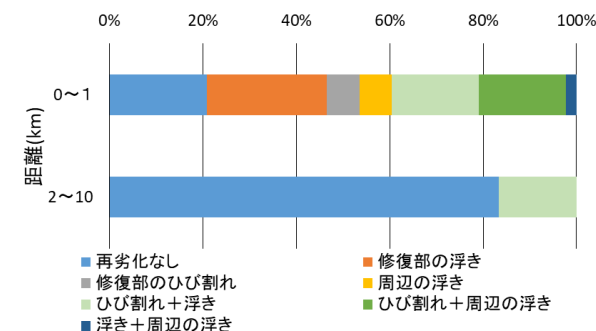
図-3 海岸からの距離と断面修復後の状態

図-3 に海岸からの距離と断面修復後の状態の割合を示す。これによれば、海岸からの距離が近いとき、再劣化は多いことがわかる。したがって、海から飛来する塩分やアルカリ分によって、既設部材の塩害や ASR が進行することで、再劣化が誘発される可能性は考えられる。

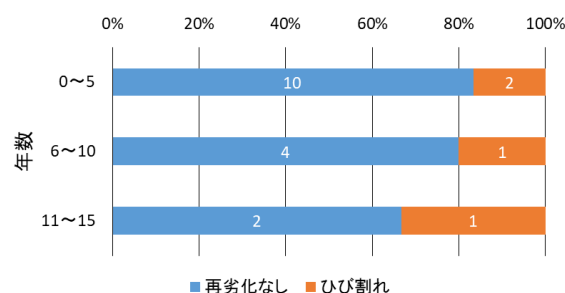
図-4 ひび割れ補修後の年数と状態

図-4 にひび割れ補修後の経過年数と状態の割合を示す。なお、16 年以上経過した橋梁は 1 橋のみであったため、実態を総合的に判断することは困難と考えて除外し、全 20 橋を整理対象とした。これによれば、再劣化の橋数は少なく、補修後の年数との関連性は認められなかった。

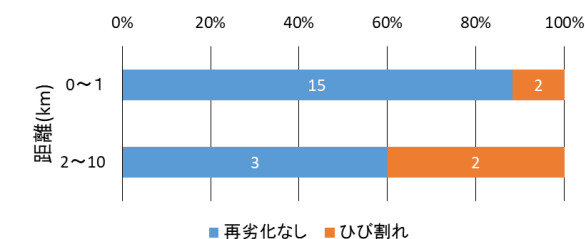
図-5 海岸からの距離とひび割れ補修後の状態

図-5 に海岸からの距離とひび割れ補修後の状態の割合を示す。これによれば、海岸からの距離と再劣化の関連性は認められなかった。
