## 令和元年台風19号千曲川決壊による長野市の家屋被害調査

金沢大学理工研究域地球社会基盤学系 正会員 ○村田 晶  
金沢大学理工学域環境デザイン学類 学生会員 岸 展摩  
金沢大学理工研究域地球社会基盤学系 正会員 宮島 昌克

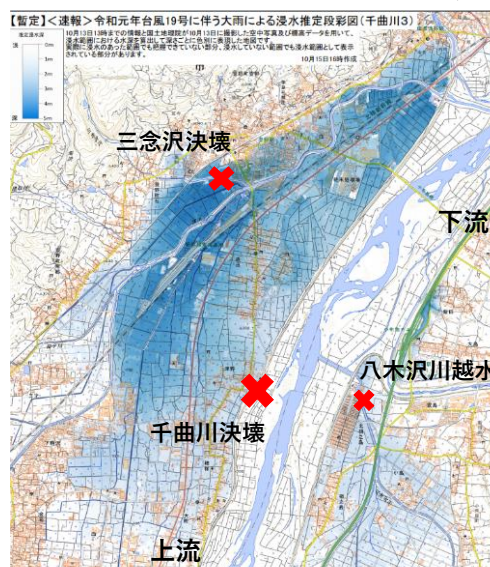
国土交通省によると、千曲川の堤防は10月13日午前5時半、職員が現地で決壊を確認し、午前6時に発表した。決壊した堤防の地点と浸水深の分布を図-1<sup>2)</sup>に示す。長野市の広域での浸水被害は千曲川の決壊により引き起こされ、堤防決壊の主な要因としては広域的に長時間降雨が続いたことにより、多くの雨が千曲川に流れたことが挙げられる。地形的要因として、決壊場所の川幅は約1000メートルであるのに対し下流側5キロメートル先の川幅は200メートルと、かなり狭まっている。これにより、川幅の狭い場所では水が流れにくくなり、上流部分ではせき止められるように水がたまって水位が上がりやすくなるとされている。結果として、越水が起こり、その水が堤防を削り決壊につながったと考えられる。また、川の流れが北方向から北東方向へと転換する地点であるため河川の左岸側で大きな浸食作用が引き起こったことも要因の一つと考えられる。また、国

図-1 堤防決壊地点と浸水深の分布 <sup>2)</sup>に加筆

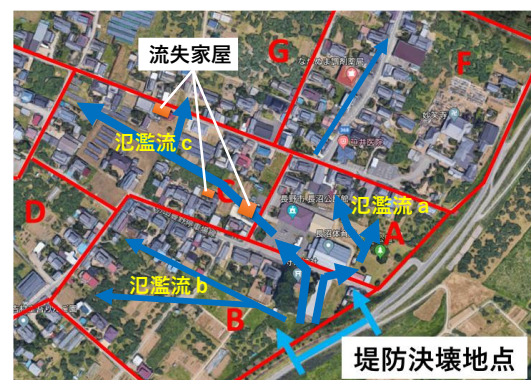
7 エリアの中でも堤防決壊地点に近い A, B, C の 3 エリアで被害が大きく、特に C エリアで最も大きな被害が現れた。その原因として、氾濫流の流路が影響していることが考えられる。ここで、家屋被害と住民の方々からの見聞による氾濫流の予測と完全倒壊した家屋の分布を図-3 に示す。流失した家屋は 3 棟あり、そのすべてが C エリアに存在していた。このことから主な 3 つの氾濫流の流れのうち氾濫流 c が本流で流速、水量共に大きかったと推測される。堤防を越えた氾濫流は長沼体育館にぶつかり左右に分かれ氾濫流 a と氾濫流 c となったと考えられる。また、B エリアの家屋被害の様子から氾濫流 b の流れも存在したと考える。

図-3 氾濫流の流れと流失家屋の分布

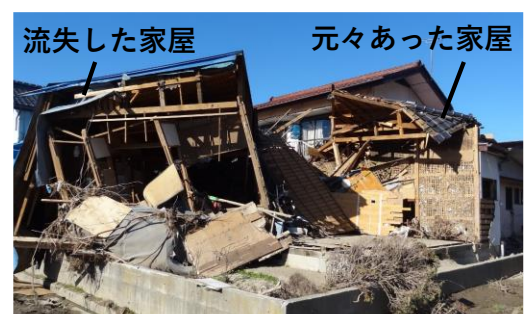
写真-1 流失家屋①

流失した家屋 3 棟のうち、堤防決壊地点に近い流失家屋①、②を写真-1, 2 に示す。写真-1 に示す流失家屋①はコンクリート基礎だけが残され、躯体が流失していた。この家屋は氾濫流 c の直上にあることから氾濫流による大きな水平力を受けたと考えられる。流失した家屋の一部が約 50 メートル先の家屋に衝突している状態が写真から確認できる。写真-2 は流失家屋②である。別家屋と接続するような形式で建築されたものであるが、基礎ごと約 200 メートル先まで流出した。周辺地盤の洗堀が著しいことから建物基礎と地盤の抵抗が失われたことにより流失したと考えられる。
