飛球防護柵の破断損傷に関する原因究明と対策

中央コンサルタンツ(株) 正会員 ○河野 豪 正会員 加藤 裕孝
渡邊 淳 竹内 慎

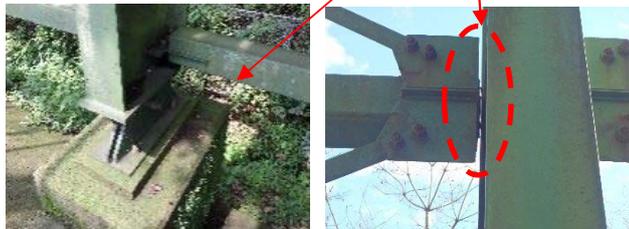
本稿は、自動車専用道路に設置された飛球防護柵（図-1）に発生した破断と亀裂について、原因究明と再発防止の対策を行ったものである。対象の飛球防護柵は、完成後 29 年経過した全長 160m、幅 26 m の門型構造であり、コンクリートの直接基礎にピン支承（図-2,3）で支えられている。

図-3 破断状況

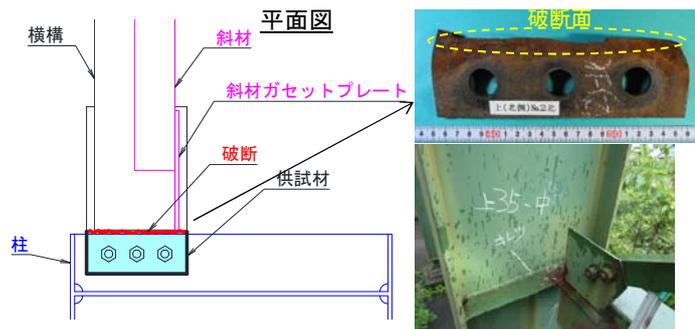
図-4 破断部詳細図

破断が生じた箇所は、横構と柱を接合するガセットプレート（図-4）である。この構造は、横構（角形鋼管 \square -150 \times 150 \times 4.5）にスリットを入れ、ガセットプレートを差し込み、周囲を溶接している。また横構の側面には斜材も接続しており、斜材と横構ともに破断したガセットプレートを介して柱と接合している状況であった。隣接箇所では、破断に至る前の亀裂も生じていた。破断や亀裂は飛球防護柵の出入口付近に当たる両端部に集中しており、中間部では確認されなかった（図-5）。

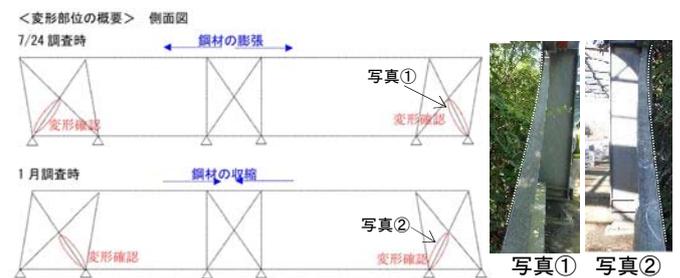
図-6 斜材のたわみ状況

そのなかで、夏季と冬季で斜材のたわむ部位が異なっており（図-6）、延長 160m と長い構造であることから、温度変化に着目し詳細調査を行った。

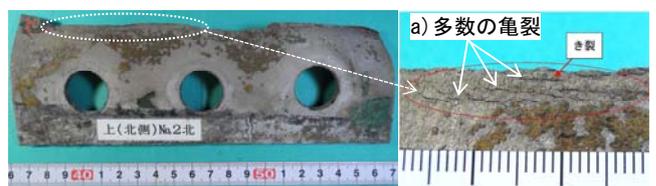
図-7 破面調査状況

まず、破断状況を詳細に把握するため、破面調査（図-7）を行った。これは破断したピースを顕微鏡で観察し、破断面の構造から原因を推定する方法である。この調査により、a)破断面の周辺に多数の亀裂が生じていること、b)外表面近くの破面に塑性変形が見られなかったこと、c)貝殻状に亀裂が進展していたことから、繰り返し変形による疲労亀裂特有の性状を有していることが確認できたり。

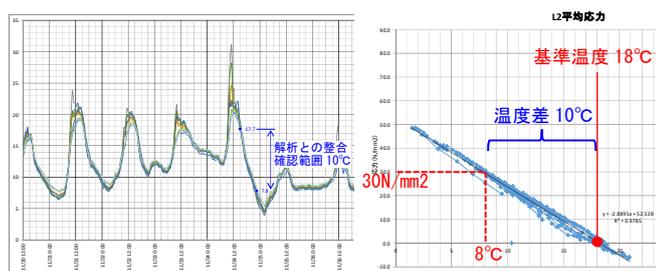
図-8 ひずみ計測結果

次に温度変化による繰り返し荷重であることを確認するため、現地でひずみ計測を行い、その観測結果を基に FEM 解析にて破断箇所の応力集中状況を検証した。ひずみ計測は、横構・斜材にひずみゲージと部材温度を計測する温度センサーを貼り、気温の変化によるひずみの増減を計測する。計測は気温差の大きな日を計測できるよう1週間行った。ひずみ計測の結果、斜材には日平均温度差に当たる 10°C の温度差で部材応力 $\sigma_s=30\text{N/mm}^2$ と大きな力が作用 (図-8) していることが分かった。

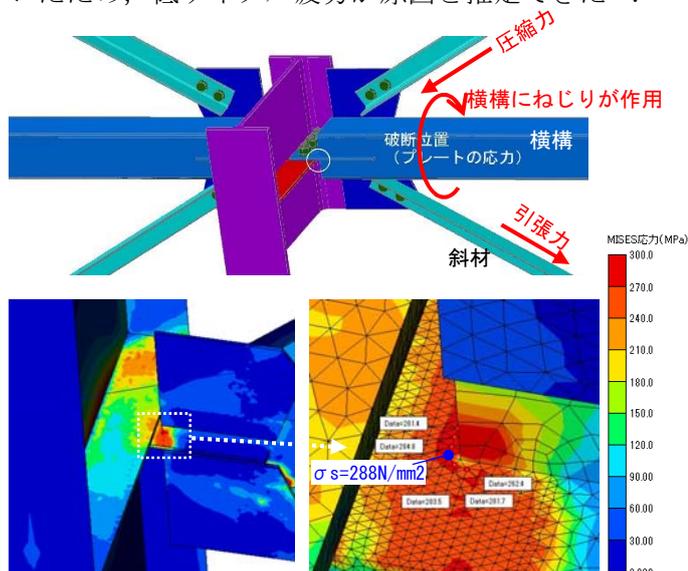
図-9 FEM 解析結果

斜材・横構に作用する軸力を用いて、破断箇所の応力集中を明らかにするため FEM 解析を行った。解析の結果、 10 度の温度差で破断位置は塑性化が生じるほどの応力が生じていた。これは、斜材からの軸力が横構にねじりを加えるように作用し、角形鋼管の横構とガセットプレートとの溶接箇所へ局部的に最大応力 $\sigma_s=288\text{N/mm}^2$ が発生し、塑性化が生じていた (図-9)。

そのため、完成後 29 年 (約 1 万日) 経過しており、日々の気温差による弾塑性変形の繰り返しが生じていたため、低サイクル疲労が原因と推定できた²⁾。
