洪水による建物敷地洗掘を考慮した家屋被害推定指標に関する研究

金沢大学理工学域環境デザイン学類 学生会員 ○瀧 はるな
金沢大学理工研究域地球社会基盤学系 正会員 村田 晶, 宮島 昌克

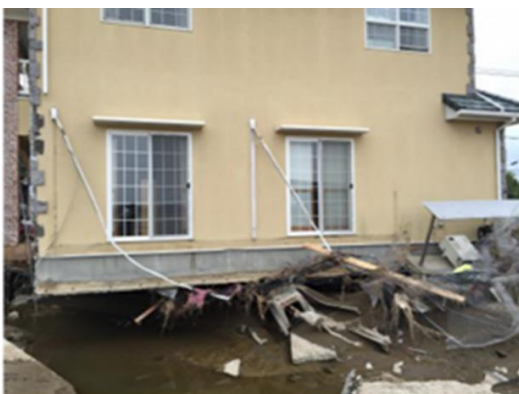
写真-1 洪水氾濫流による住宅の洗掘被害

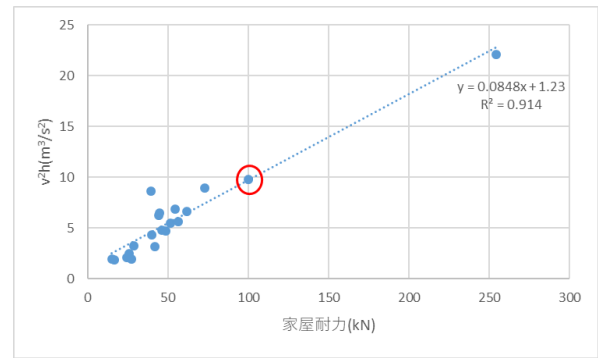
洗掘係数が $0.21v$ の時の家屋耐力と流体力指標の関係を図-1に示す。相関関係を表す R^2 値は0.914となった。ここで、洗掘補正を行っていない場合の R^2 値は0.908であり、洗掘補正を行ったことで回帰式の精度が多少高まったと言える。特に、図中の赤丸で示した洗掘によって流出した家屋について、相関関係が改善されたことに着目している。

図-1 洗掘補正後の家屋耐力と流体力指標の関係
