## 長良川流域における魚道の縦断的連続性に着目した機能評価

(独)国立高専機構 岐阜工業高等専門学校 学生会員 ○深川尋斗  
 (独)国立高専機構 岐阜工業高等専門学校 正会員 和田 清・小笠原圭吾  
 (公財)岐阜県建設研究センター 岐阜県ふるさと地理情報センター 馬淵洋介

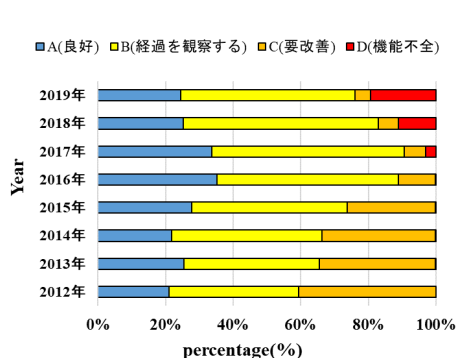
図-1 岐阜県魚道の機能評価年度別推移

岐阜県内の河川には、魚道 673 箇所(県管理)が設置されている。しかし、経年的に機能低下が著しい箇所も多く 2012 年以降から産官学民連携による魚道機能の要因分析および機能回復の検討が進められている。当初(2012～2014 年)の良好な魚道は全体の約 20%程度であり、改善を要する魚道は全体の約 40%にも及んでいた。2015 年以降、全体の約 10%にまで改善されたが、2017 年以降は評価 D(最低ランク)の魚道が存在するなど機能低下が進んでいた(図-1 参照)。魚道機能の低下の要因には、2018 年 7 月豪雨災害などの外力の増大化が大きく関連している。本研究では、被害の大きかった長良川流域(津保川・吉田川など)を対象として、ArcGISを用いた経年的な魚道評価の可視化や洪水規模との関連により、魚道の縦断的連続性の観点から機能の評価する。また、機能低下・維持の要因を把握して、魚道機能の持続的な改善策を検討する基礎資料とすることを目的としている。

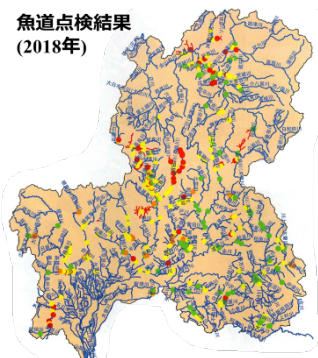
図-2 魚道点検結果 2018 年

岐阜県河川課が管理する基本台帳から、魚道カルテデータを ArcGIS Pro の可視化により、魚道点検結果の魚道機能の経年的な推移を把握することができる(図-2 参照)。対象魚道は吉田川・津保川などの魚道群とし、その縦断的連続性と、各魚道の詳細な個表を参照し、点検結果を対象水系の魚道ごとに整理した。また、2018 年 7 月豪雨等に代表される洪水履歴による魚道の機能評価への影響を把握し、降雨や水位などのデータから洪水規模を推定し、河床勾配などの地形条件などを加味しながら検討を行った。

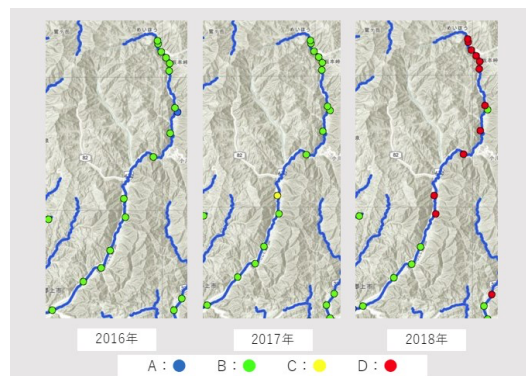
図-3 吉田川の魚道評価(2016-2018)

2016～2018 年における吉田川の魚道点検結果を図-3 に示す。3 年間の推移に着目すると、2016 年、2017 年では河道内の魚道すべては B 評価と判断されたが、2018 年 7 月豪雨の後の調査(11 月)では、多くの魚道が D 評価(最低ランク)となり、縦断的に不連続な機能低下に陥っている。吉田川には 16 箇所の横断施設が存在しており、そのうち当初の調査(2012 年)において、C 評価魚道は 5 箇所あり全て砂防堰堤であった。

吉田川の魚道点検結果の個表によれば、砂防堰堤における「勾配・越流水」「構造物の破損」「河床の洗掘」「落差」等が機能低下の要因となっており、2018 年 7 月豪雨の影響を大きく受けていることが明らかにされた。

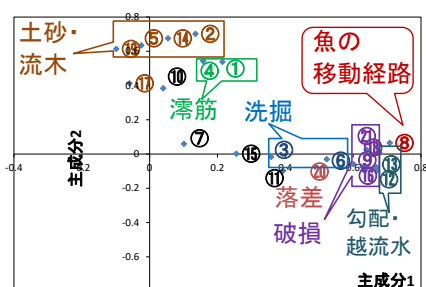
図-4 主成分分析(2014)

図-4 は 2014 年度における岐阜県全域の魚道カルテデータを用いた主成分分析の結果である。なお、横軸に主成分 1、縦軸に主成分 2 が示されている。同図の主成分 1に着目すると、横断施設の魚の移動経路(⑧)が 0.71 と一番大きな値を示し、勾配・越流水(⑫, ⑬)、魚道の破損箇所の有無(⑯上流, ⑳下流)が第 1 主成分において大きな値を示しており重要な因子である。これは値は各年を通して共通点であり、第 1 主成分においてレーダーチャートによる結果と同様に、魚の移動経路、破損、勾配・越流水、洗掘、落差などの項目が評価において重要であることが示されている。また、土砂・流木の堆積に関する項目(②⑤⑭⑰⑱など)および滞筋の変化(①④など)に関する項目は、第 1 主成分では小さいものの、第 2 主成分において大きな値を示している。

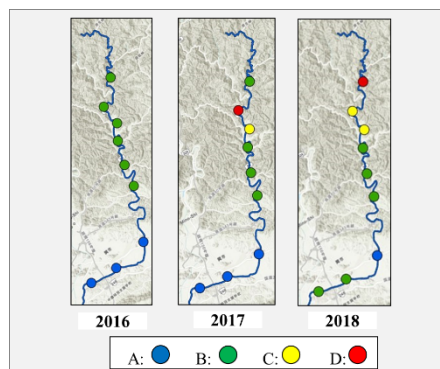
図-5 津保川の魚道評価(2016-2018)

2018 年 7 月豪雨における洪水氾濫の被害を受けた津保川において、同様に、2016 年から 2018 年の 3 年間ににおける魚道機能評価の推移を ArcGIS による可視化したものが図-5 である。図-6 は高低差を歪ませた 3D マップである。

魚道を縦断的な連続性の観点から評価したものである。名倉頭首工(同図上から 2 番目)では、2016 年 11 月点検では評価 B であったものの、2017 年 11 月点検では評価 D(補修・改修を要する)となっている。この要因としては、2016 年 9 月の台風 16 号による出水に伴う外力が主因であると推測される。名倉頭首工では、隔壁にクラックとコンクリート貫通が確認された箇所が存在し、土砂流入や巨礫の衝撃による破損が生じ、河川流量が少ない場合でも適正な流量が確保できない状態である。

島頭首工魚道(最上流部)では、2017 年 11 月の点検では評価 B であったものの、2018 年 11 月の点検では評価 D となっている。これらは、2018 年 7 月豪雨の影響による破損である。島頭首工魚道において、平水時にも魚道には水が流れておらず、堰においては数カ所の破損が目立っている状況であり、魚道の基礎部分(スイッチバック箇所)には土砂が堆積している。津保川では、2018 年 7 月豪雨によって、7 月 8 日に  $1000\text{m}^3/\text{s}$  を超える洪水流が発生し、島頭首工魚道の堰の破損や魚道機能の低下の原因としては、魚道の設置場所が洪水時の流水のあたる水衝部であり、ダメージを受けやすい位置に設置されていることが挙げられる。
