## 鋼床版の亀裂に関する調査・解析と応急対策

中央コンサルタンツ(株) 正会員 ○日野 雅樹 正会員 加藤 肇  
正会員 片山 真 正会員 河野 豪

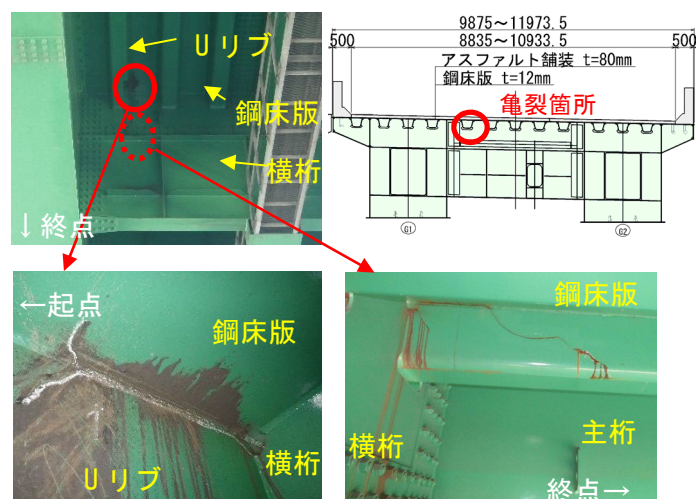
U リブと横桁の交差箇所に、溶接部から U リブに至る  $1\text{m}$  を超える亀裂が確認された (図-1)。亀裂は横桁を跨いで生じていた。本亀裂は、2 年前の点検時には確認されておらず、急速に亀裂が進展しているため、耐荷力の低下が懸念される状況であった。

図-1 亀裂状況

(上図：全体状況，左図：起点側，右図：終点側)

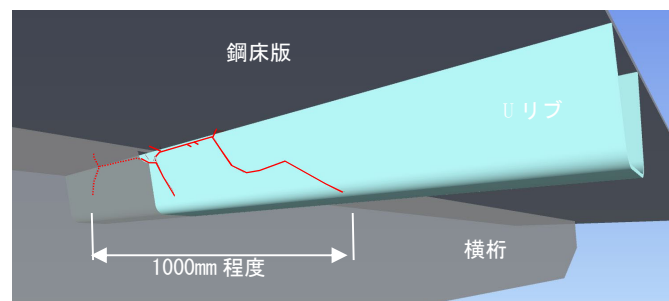
詳細調査は、補修設計に必要な亀裂の延長や位置の把握と原因究明を目的に、磁粉探傷試験を実施した。磁粉探傷試験より、溶接ビード部、U リブ、鋼床版下面および鋼床版上面に亀裂を確認した (図-2)。

図-2 磁粉探傷試験で確認された亀裂範囲

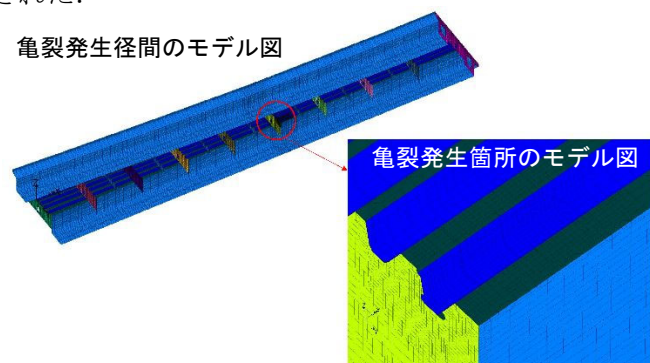
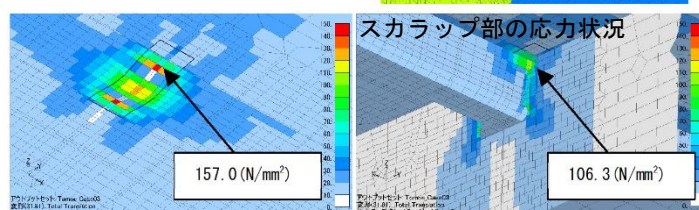
亀裂の発生原因としては、①施工時の溶接欠陥、②輪荷重載荷による U リブと鋼床版の接合部の応力変動、③たわみ振幅による主桁作用の応力変動、④横桁の拘束による U リブの横桁上面付近への応力集中が考えられた。亀裂発生原因の究明のために、FEM 解析により発生応力の確認を行った。既設構造の応力状況は、横桁と U リブの交差箇所に位置する鋼床版下面に最大応力度  $157.0\text{N/mm}^2$ 、スカラップ部には最大応力度  $106.3\text{N/mm}^2$  が発生している (図-3)。鋼床版 (SM400) の引張降伏強度は  $235\text{N/mm}^2$  であるため、亀裂の発生原因は、④の応力超過ではないと考えられ、①の溶接欠陥を起因とした②および③の繰返し荷重による疲労が主原因であると推定された。

図-3 既設構造の応力状況
