## F 型情報板支柱溶接継手部の応力集中緩和に関する解析的検討

岐阜大学 学生会員 ○鶴田 元彦  
岐阜大学 正会員 木下 幸治

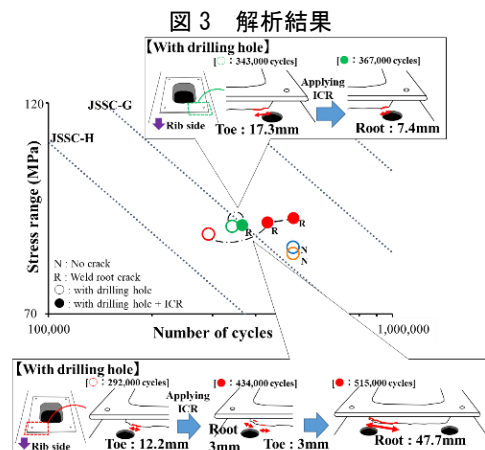
図 4 円孔を付与した疲労試験結果

情報板支柱開口部の疲労試験結果を図 4 に示す。図 4 に示されるように開口部から止端き裂が発生し、その後既往研究の改良型 ICR<sup>5)</sup>を用いてき裂の閉口を行い、疲労試験を再開したところルートき裂が発生した。

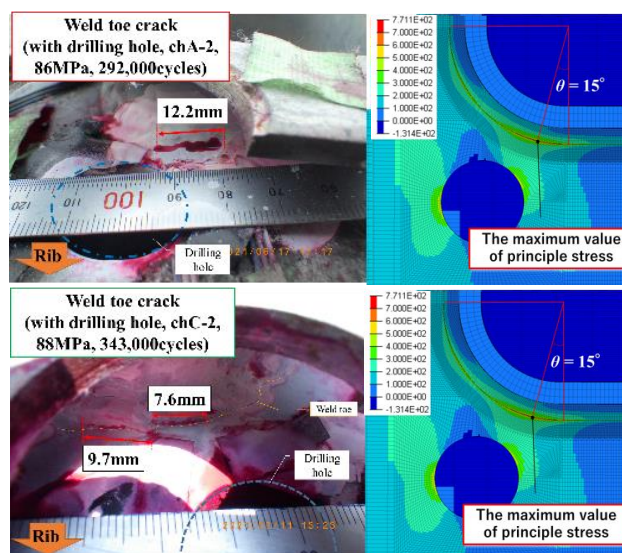
図5 止端き裂の発生位置と予測き裂位置

図5に示すように約 $\theta=15^\circ$ 付近でき裂の発生を検知しており、最大主応力を用いて止端き裂の発生位置は予測することができた。

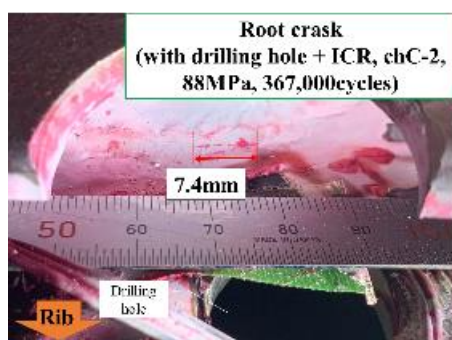
図6 止端き裂の発生位置(1)

今回ルートき裂はICRにより止端き裂の閉口を行った後発生した。図6に示すき裂は止端の位置で反応しており、切削をしたところき裂の表面長さが図7に示すように変化した。この変化からルートき裂がICRにより閉口した止端き裂とつながったため、止端き裂の位置でき裂が反応したと考えられる。図8には別のルートき裂の発生箇所を示す。このき裂は $\theta=30^\circ$ のあたりに発生した。この原因として実際のき裂が発生した箇所は図9に示すように開口部の蓋の角部が邪魔となり溶接がしにくい場所と考えられ、適切に溶接が出来ていないことが考えられた。そこで溶接形状のうち、のど厚の計測を行い、その結果を図10に示す。き裂発生箇所である $\theta=30^\circ$ 周辺と解析上の応力集中箇所であるのど厚を比較すると $\theta=30^\circ$ 付近でのど厚が小さくなっていることが分かる。図11にルートギャップの計測結果を示す。き裂発生箇所付近でルートギャップが大きかった。以上がルートき裂が発生原因と考えられる。
