## 令和元年台風19号により生じた千曲川流域の橋梁被害

信州大学 正会員 ○近広 雄希 信州大学 正会員 豊田 政史  
 長野高専 正会員 奥山 雄介 長野高専 正会員 大原 涼平  
 信州大学 フェロー会員 清水 茂

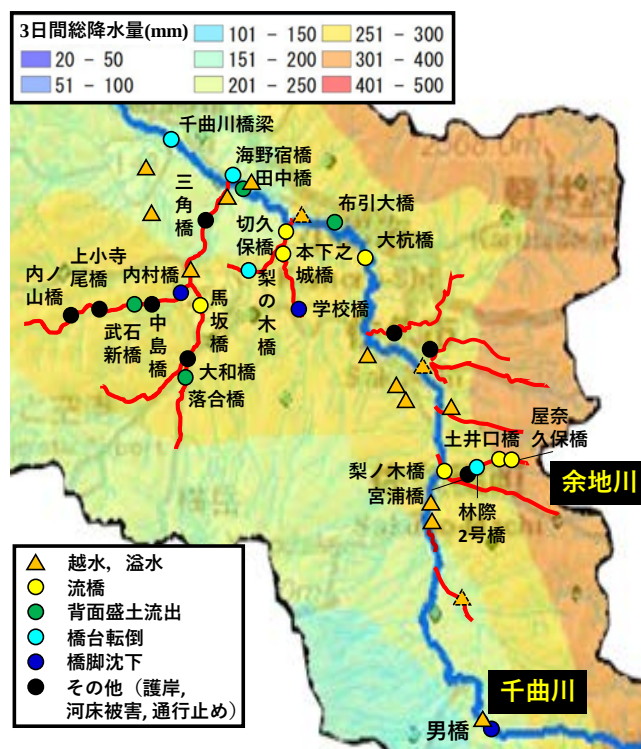
図-1 東信地区の3日間総降水量分布と主な橋梁被害箇所

図-1は長野県東信地区における2019年10月11～13日の3日間総降水量分布<sup>4)</sup>に、著者らが現地視察や文献などにより明らかとした橋梁被害箇所を加えたものである。東信地区では上田市や東御市の支川の上流部で黄色の凡例のように251～300mmの降水量を、佐久市や佐久穂町、川上村などの支川の上流部で橙色の凡例のように301～400mmの降水量を観測した。橋梁被害は3日間総降水量が多かった千曲川上流～上田市間、上田市の内村川や依田川、東御市の鹿曲川、佐久穂町の余地川に集中していたことが分かった。なお、図-1に図示した橋梁被害以外にも、特定の住民のみが使用する生活道の被害報告もあるが被災場所の特定が困難であるため地図からは省いた。以下、代表例として図-1の千曲川と余地川の橋梁被害例について述べる。

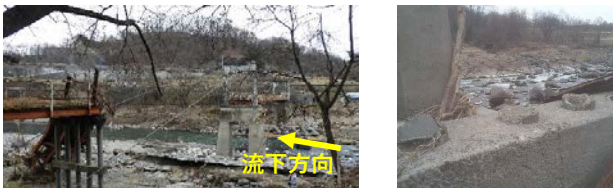
写真-1 大杭橋

橋長の中央値92.6m)であった。これらのうち流出した橋梁は小諸市の大杭橋のみであった。大杭橋は写真-1のように鋼板桁(写真-1(a)手前側)と吊橋(写真-1(a)奥側)から構成され、橋脚はRCパイルベント橋脚と2柱式ラーメン橋脚である。被災後の高欄や桁に流木の痕跡があったことから、災害時には橋桁に強い流体力が作用していたと考えられ、写真-1(b)のようにRCパイルベント橋脚が折れるとともに橋桁が流出したと予測される。他方、残りの橋梁被害は、川上村の男橋で橋脚の沈下が生じた以外、護岸欠損に伴う橋台背面の土砂流出、もしくは土砂流出に伴う橋台の転倒による落橋被害であった。

(a) 全体 (b) 橋脚近傍

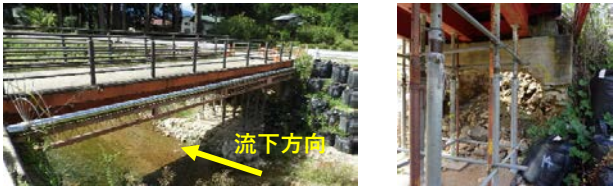
写真-2 宮浦橋

受けていた。これらのうち流出した橋梁は梨ノ木橋、土井口橋、屋奈久保橋であり、すべて木橋であった。これは木橋が軽量であるためだと考えられる。鋼鈑桁橋である写真-2 の宮浦橋と写真-3 の林際 2 号橋は流出しなかったものの、橋台の損傷と橋台背面の土砂が流出したことにより橋台が転倒し、支承部が変形をしていた。

(a) 全体 (b) 橋台近傍

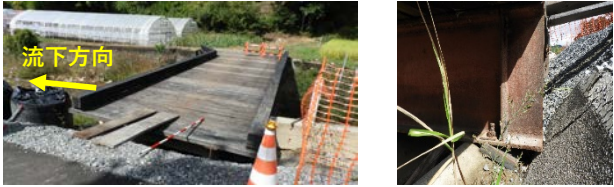
写真-3 林際 2 号橋

(a) 全体 (b) 支承近傍
