## 積雪寒冷地における鋼製シェッドの劣化状況と対策

中央コンサルタンツ(株) 正会員 ○名知 幹弘, 渡邊 淳  
正会員 加藤 裕孝, 正会員 田中 誠一

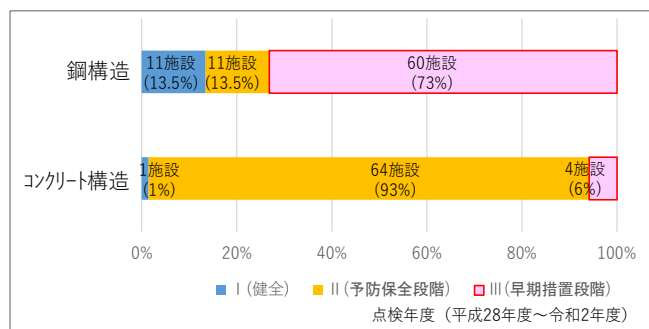
図-1 定期点検結果(材料別)

対象路線では鋼製 82 施設(54%)、コンクリート製 69 施設(46%)のシェッドを管理しているが、鋼製シェッドにおいて特に劣化が顕著である。鋼製シェッドでは、健全性Ⅲ(早期措置段階)に該当する施設が 60 施設(73%)で確認されている(図-1)。鋼製シェッドで確認されている主な劣化の特徴を以下に記載する(写真-1)。

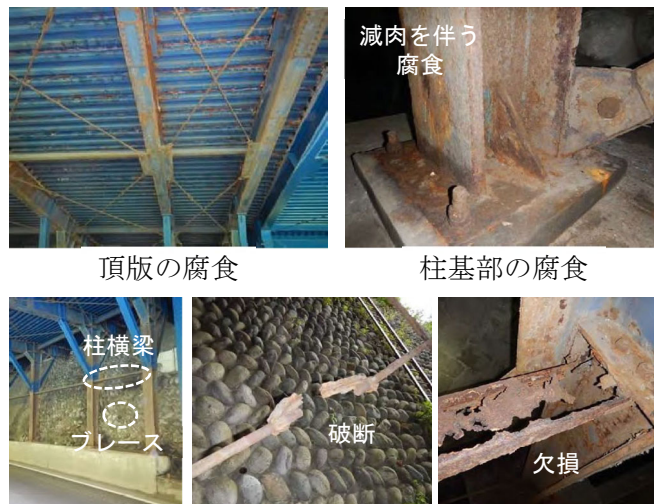
写真-1 鋼製シェッドの損傷状況

- ・竣工から 30～50 年経過しており、多くの鋼部材で防食機能の劣化が生じている(既設塗装系:A系)。シェッド内は日照が無いため、水粒子の乾く速度が遅く塗膜の劣化進行が速いと考えられる。
- ・頂版(デッキプレート)は比較的健全であるが、継目部からの漏水により、局部的に腐食している。
- ・柱基部付近を中心に腐食が著しく進行している。なお、薄肉部材であるリブやブレースにおいては欠損や破断が生じている。走行車両の水跳ねにより凍結防止剤に含まれる塩分が鋼部材に付着し、劣化を助長しているものと考えられる。

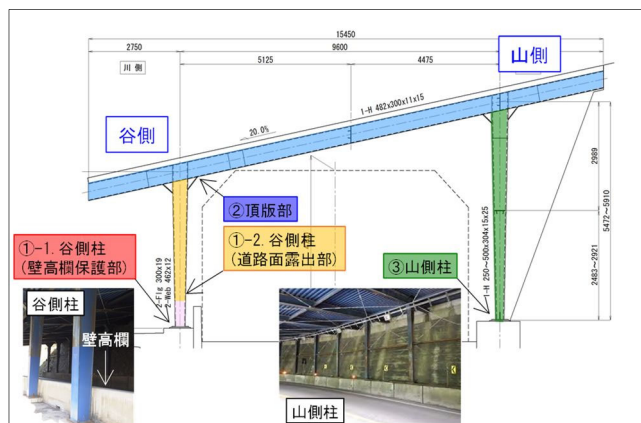
図-2 試料採取箇所

試料採取箇所はシェッド全体の付着塩分量を把握するため、①谷側柱、②頂版部、③山側柱とした。なお、谷側柱については道路側に壁高欄が構築されているため、①-1. 壁高欄保護部、①-2. 道路面露出部の2箇所から試料を採取した(図-2)。なお、評価基準は付着塩分量 50mg/m<sup>2</sup>とした。

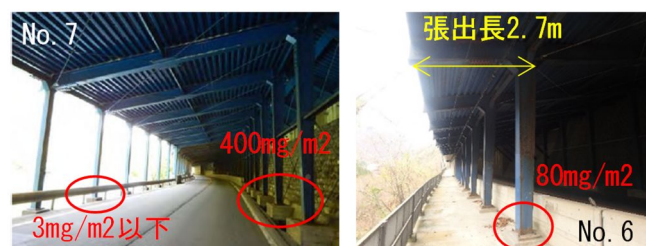
写真-2 塩分付着量(頂版張出しの影響)

- ・頂版の張出しが短いシェッドについては、谷側柱-1での塩分量が小さい。調査時期が夏～秋であったため、冬季に付着した塩分が、雨水により流出したものと考えられる(写真-2)。
- ・延長が短いシェッドや、出入口付近で採取した試料において塩分量が大きい傾向にある。路面水がシェッド内に流入しやすい環境であるため、走行車両による水跳ねが多かったと考えられる。また、曲線区間においても同様に付着塩分量が大きい傾向にあった(写真-3)。

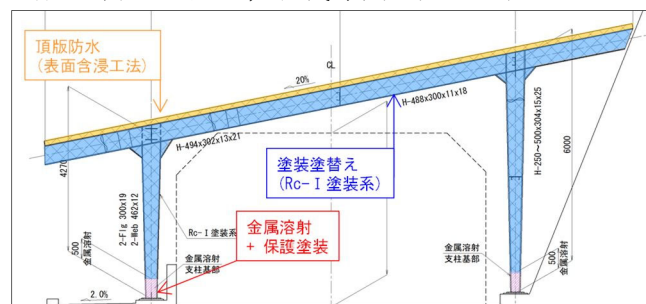
図-3 補修対策内容

塩分付着により劣化が著しいことを踏まえ、長期耐久性を有する工法や材料を選定した(図-3)。

予防保全の観点から A 系塗装となっている部材は、重防食塗装(C 系塗装)への塗替えとした。また、当路線ではこれまで3種ケレンを採用していたが、耐久性を確保するために1種ケレンを採用した。

柱基部は壁高欄の有無によらず塩分が付着し、リブ材等の板厚減少が確認されている。よって、より防食性の高い工法として金属溶射を採用した。なお、塩分が蓄積される箇所で金属溶射を単独で適用することは困難である<sup>2)</sup>ことから、保護塗装(ふっ素樹脂系)を併用した。

屋根(頂版)構造は、スラブプレート上面にコンクリートが施工されているのみで、防水層が未施工であった。頂版には塩分の付着は確認されなかったが、塗装塗替え後も雨水の浸透が継続すると考えられたため、屋根コンクリート表面に表面含浸工法(ケイ酸塩系)を適用し、腐食原因の除去を行った。
