狭隘箇所における小型ドローンを活用した構造物調査の試行

東海旅客鉄道（株） 正会員 ○北田 宗一郎  
東海旅客鉄道（株） 正会員 他谷 周一  
（株）アイ・ロボティクス 安藤 嘉康  
（株）アイ・ロボティクス 我田 友史

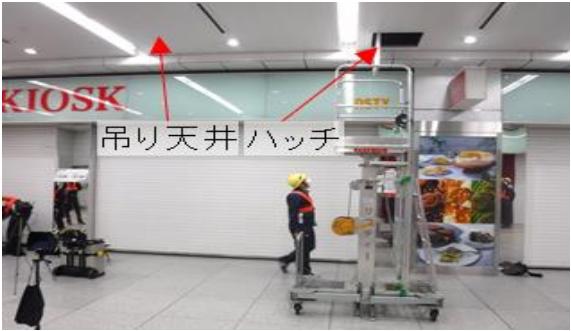
本調査は、新大阪駅構内にある鉄桁の沓を対象とした。新大阪駅には、駅コンコースや商業施設が多数存在し、今回の調査対象箇所は吊り天井によって覆われている。吊り天井の内側の調査は写真-1 に示すような天井に設置されているハッチから出入りして行うが、写真-2 に示すとおり天井内は電気ケーブルや配管などにより人が進入して調査対象まで近づくのが難しい。

写真-1 調査状況

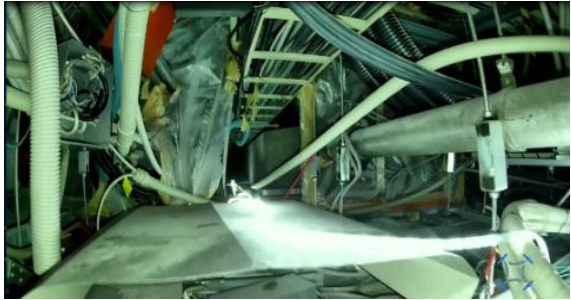
写真-2 天井裏の状況

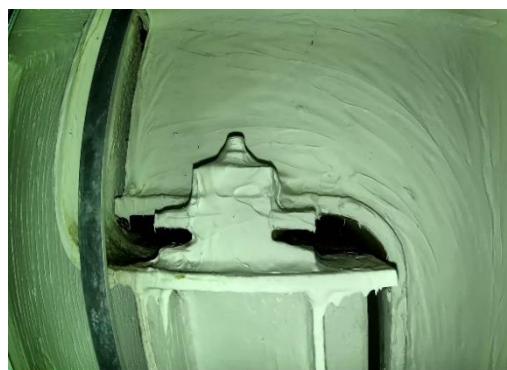
事前調査にて選定した飛行ルートに沿って、高画質な 4K カメラを搭載した小型ドローンを飛行させ、動画を撮影した。沓 1 の飛行ルートには最も狭隘な箇所で高さ約 60cm、幅約 40cm の隙間しかない通過点があるが、飛行を行い沓の画像を鮮明に撮影できることが確認できた。また、沓 1 は耐火被覆による塗装を行っている箇所であるが、本調査により部分的に塗膜の剥離が発生していることが確認できた。次に沓 2 を撮影した動画の 1 フレームを写真-3 に示す。沓 2 ついて撮影動画からの沓の健全性評価を行った。鉄道構造物等維持管理標準・同解説（各構造物編）<sup>1)</sup>を参考に沓の着眼点をまとめたものを表-3 に示す。8 個の項目の内、1 項目を除いて目視調査と同等の判断ができる映像を撮影できた。写真-3 に示すように本構造は主桁支点部付近が切欠き構造となっているため、下フランジ直下の隙間が顕著に狭い構造となっている。したがって、小型ドローンが下フランジ直下に進入することができず、No.5 のサイドブロックと下フランジの接触については確認できなかった。切欠き部がない構造の場合は、下フランジ直下の隙間に余裕があり、ドローンの進入は可能と考えられる。下フランジの接触は長期的に見れば桁本体に別の変状を及ぼす可能性があるために確認する項目の 1 つとされているが、接触自体は桁ズレや桁の沈下など列車の走行安全性を直接脅かすものではない。また、下フランジの接触を起因とする変状には桁本体のき裂が考えられるが、これも小型ドローンによって変状を把握することは可能である。以上の結果から、小型ドローンを活用することで、沓による桁の支持機能の確認など、沓調査を効率的に実施できると考えられる。

写真-3 沓 2 の撮影写真

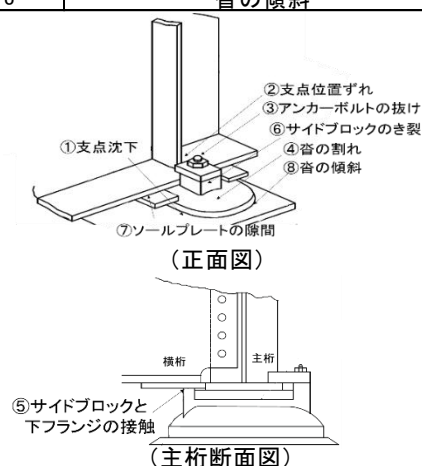
構造となっているため、下フランジ直下の隙間が顕著に狭い構造となっている。したがって、小型ドローンが下フランジ直下に進入することができず、No.5 のサイドブロックと下フランジの接触については確認できなかった。切欠き部がない構造の場合は、下フランジ直下の隙間に余裕があり、ドローンの進入は可能と考えられる。下フランジの接触は長期的に見れば桁本体に別の変状を及ぼす可能性があるために確認する項目の 1 つとされているが、接触自体は桁ズレや桁の沈下など列車の走行安全性を直接脅かすものではない。また、下フランジの接触を起因とする変状には桁本体のき裂が考えられるが、これも小型ドローンによって変状を把握することは可能である。以上の結果から、小型ドローンを活用することで、沓による桁の支持機能の確認など、沓調査を効率的に実施できると考えられる。
