矢作川・明治用水頭首工漏水事故に伴い確認された旧頭首工遺構の残存状況並びに河道特性

自由学園 正会員 ○吉川 慎平
 大同大学 正会員 鷺見 哲也

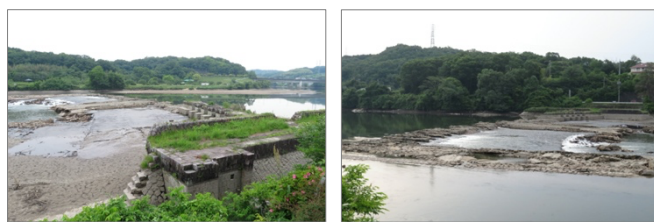
図-1 全貌が露わになった旧明治用水頭首工遺構(2022/5/20)
 左:左岸側より(手前は舟通し閘門)・右:右岸側より(手前は導水堤と導水路)

今回の抜水で長年にわたり水没していた部分が露わになり、遺構全体の残存状況を確認することができた。その結果、1966年に撤去されたのは中央～右岸側のゲートピア(敷高上部)とゲート(木製か)のみで、一部崩壊しているものの右岸導水堤を含め原型を留めていることが明らかになった(図-1)。堰堤下流側には木工沈床も確認でき、2000年の東海(恵南)豪雨では既往最大洪水を経験するが、奇しくも保存状態は良好であった。

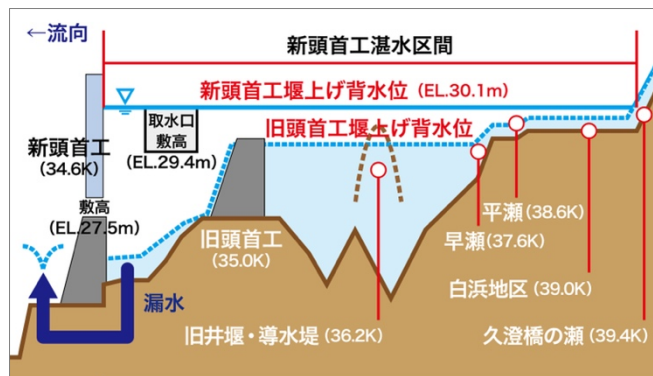
新頭首工(距離標:34.6K)の堰上背水は、常時、久澄橋(39.4K)下の「久澄橋の瀬」下流まで及んでおり、縦断距離にして4.8kmが定常状態では水面勾配がほぼフラットの湛水区間となっている。また新頭首工は取水水位確保のため、ゲート操作により水位一定(30.1m)で運用していることが分かっている¹⁰⁾。漏水事故により新頭首工直上流は敷高(EL.27.5m)以下まで、2.6m以上水位低下したことにより、湛水区間も相当な水位低下が予想された。そのため事故直後の5月20日に現地調査を実施した。その結果、湛水区間末端の久澄橋下流白浜地区左岸(39.0K)では、痕跡水位からの簡易計測で0.3~0.4mの低下に留まり、依然として湛水状態であった。そこで下流区間を調査したところ、結果として図-2に示す縦断構造になっており、事実上旧頭首工(35.0K)による堰上げが、「鵜の首狭窄部」と呼ばれる川幅100m前後の山付き区間に対して、大きく効いていることが明らかになった。その他、37.6K付近の竜宮橋上流の早瀬、38.6K付近の平瀬(共に常時水没)による背水が久澄橋下流に及んでいることが分かった。また、鵜の首狭窄部の36.2K付近には旧井堰・導水堤の一部と思われる遺構が露出したが、堰上げ効果はないとみられる。

図-2 明治用水頭首工湛水区間の堰上げ要因模式図
