トンネル避難連絡坑の本坑接続における補強工事の実施

中日本高速道路株式会社 金沢支社 敦賀保全・サービスセンター 正会員 堀川 敬
 中日本高速道路株式会社 金沢支社 敦賀保全・サービスセンター 正会員 鈴木 俊雄
 中日本高速道路株式会社 高度技術推進部 正会員 海瀬 忍

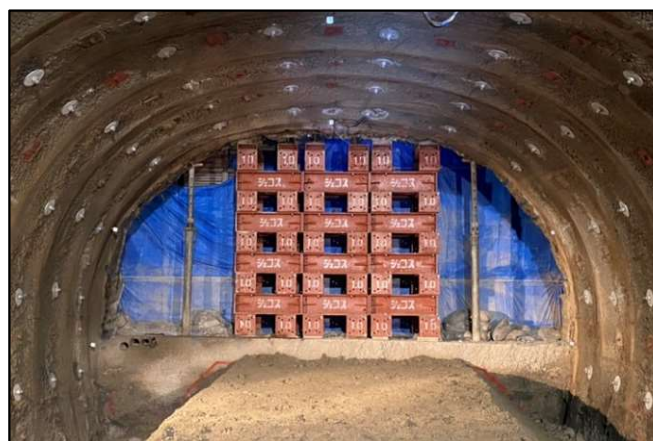
ルの鋼アーチ支保工を切断した箇所に対し、仮補強として、6/11に単管サポートによる閉塞工を行った。その間に、本緊急対策であるサンドル(H300)の資材調達を行い、6/24に上り線側(写真-1)、6/30に下り線側の補強を完了した。その結果、計測値の収束傾向が確認できたことから、本坑接続作業を一時中断し、対応方針の検討を行った。

写真-1 サンドルによる山留材での補強（上り線側）

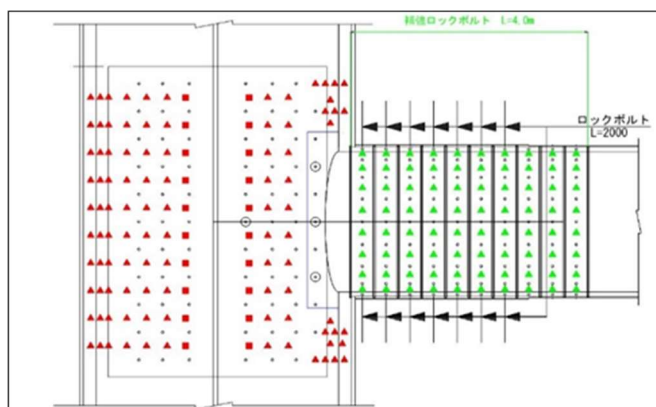
図-1 追加ロックボルト 平面図

図-1, 2に示すとおり、避難連絡坑については、2.0mの定着式の一般的なロックボルトを打設していた。しかしながら、葉原トンネル避難連絡坑の形状は5心円の扁平断面であることから、2.0mでは地山の挙動を抑えきれない可能性があると考え、避難連絡坑内で打設が可能な4.0mの鋼管膨張型ロックボルトを追加打設することにより、早期地山安定効果も発揮できると判断し、7/16（11/15）より施工を開始し、上下線で計240本の施工を、7/24（11/24）に完了した。

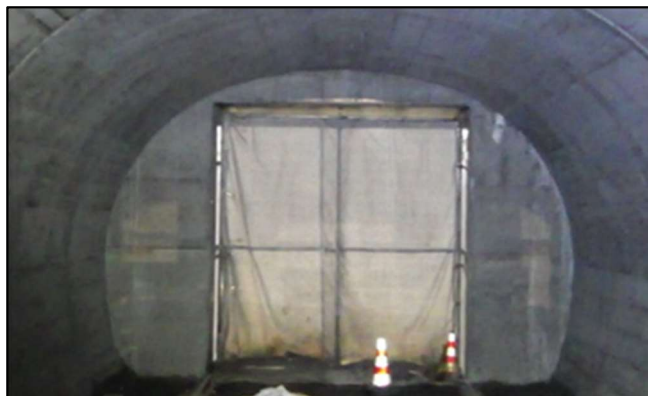
写真-2 補強工の完成状況

山留材の撤去に伴い、負担していた荷重を受け持つために隔壁の設置を計画した。隔壁の施工は山留材を撤去しながら荷重分担を慎重に見極めながらの施工となることから、撤去と設置を並行に行う段階施工を立案した。また、施工ステップの設定にあたっては、検討時の対応方針の中で、「本坑との接続部は3次元的に応力が集中しやすい箇所であることから、インバートを設置し、閉合効果を発揮させ、供用後の応力変化に対するリスク軽減措置を図る」との考えから施工ステップを立案し、3次元FEM解析を行い、隔壁の施工前後で、山留材撤去後の応力変化がないことの確認を行った。

隔壁設置にあたっては、9つの施工ステップを設け、計測値を注視しながら慎重に、山留材撤去から隔壁設置までの作業を実施した。補強工事は2022年の1/31（1/17）から開始し、2/24（2/15）に山留材の撤去が完了し、5/18（4/28）に施工が完了した（写真-2）。
