R3年8月の豪雨により被災した飯田線横川橋梁の早期運転再開に向けた取り組み

東海旅客鉄道株式会社 正会員 ○上原 郁也
正会員 赤熊 宏哉

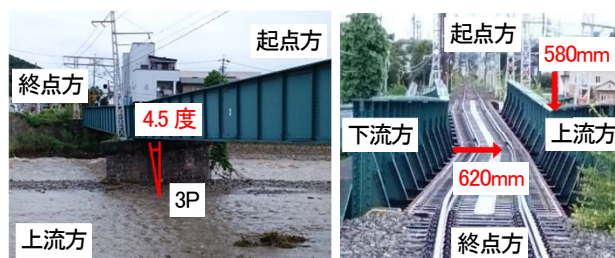
図2 被災状況

8月13日未明から横川川流域で発生した大雨の影響により、3P付近で局所洗掘が発生し、上流方に約4.5度傾斜した(図2(a))。また図2(b)に示すように、軌道には上流方向に向かって約620mmの水平変位と約580mmの鉛直変位が発生したため、大雨により抑止していた列車の早期運転再開は不可能となった。

(a) 上流方より望む (b) 終点方より望む

現場において橋梁の損傷程度を調査した結果、既設鋼桁は大きな損傷がなく再利用することは可能、3Pは基部から傾斜し、そのまま使用することは困難と判断した。そこで、3Pが桁を所定の位置で支持できるようにする応急復旧方法として、①傾斜した3P周囲に鉄筋コンクリート巻立補強する案、②3Pの起終点側にそれぞれ仮橋脚を設置し、これに鋼桁を支持させた後に仮橋脚間で3Pを撤去・新設する案を比較した。その結果、案①は傾斜した3Pを再利用する判断が難しく、仮橋脚による早期運転再開の利点がある案②を採用した。また、本復旧に向けて構築する鉄筋コンクリート構造の新しい3P橋脚(以下、本橋脚)は、河川管理者との協議を踏まえ、従来よりも被災し難い形状となるよう検討することとした。

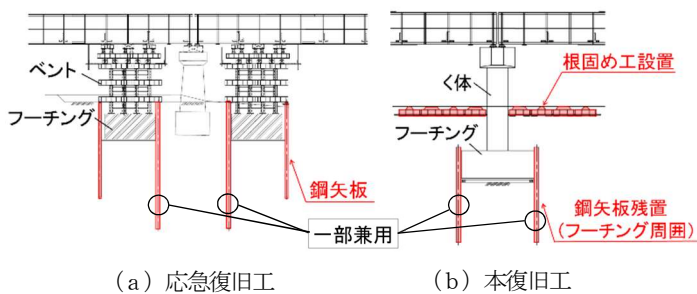
図3 橋脚一般図

仮橋脚は、比較的容易にかつ短期間で資材調達が可能なH鋼、鋼製ベントなどの汎用材料を用いることで工期短縮を図ることとした。仮橋脚の基礎については、早期に施工可能なH鋼杭を最有力案としていた。しかし、当該箇所の地盤がN値50以上の固い玉石混じりの礫層が連なることを考慮すると、杭を打設する前に先行掘削をする必要があった。杭の支持力について、

先行掘削によって緩んだ地盤の周面摩擦を評価することが難しく先端支持のみを考慮した場合には膨大な数の杭が必要となり早期復旧は困難である。そのため、図3 (a) に示すように、仮橋脚の基礎形状は直接基礎を採用し、基礎の周りに鋼矢板を打設し、基礎構築時の止水と洗掘が発生しても直接基礎の支持地盤を保持できるようにした。

本復旧工では、本橋脚の河積阻害率の低減と将来的な局所洗掘防止が課題であった。そこで、河積阻害の対策として、被災前は本橋脚の長辺方向が河川流向に対して約14度ずれていたものを、河川流向と一致させる構造とした。また、短辺幅も被災前の約1.8mから1.5mへ縮小した。その結果、橋脚断面の河積阻害率が、被災前の約3.0%から約2.5%へ低減された。局所洗掘の対策としては、図3 (b) のように本橋脚基礎周りの鋼矢板 (応急復旧工で施工したものを一部兼用) を残置し、相互連結されたコンクリートブロックを用いた根固め工を低水敷部に敷設した。被災から約6か月後の令和4年2月24日に本橋脚への桁受替が完了し、徐行を解除した (図5 (b))。

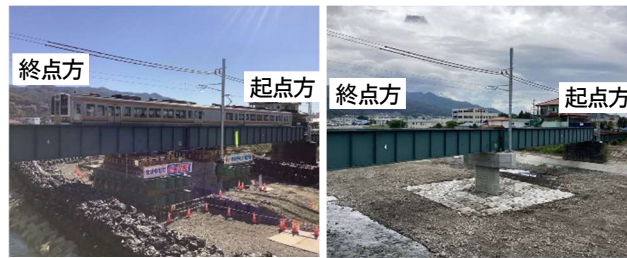
図5 復旧完了状況

(a) 応急復旧工 (b) 本復旧工

その後、保守用車による営業列車を模擬した载荷試験を行い、近隣高校の定期試験前となる11月15日始発より30km/h徐行で運転再開を果たした (図5 (a))。
