赤外線法と熱伝導解析の組合せによるコンクリート床版上面の欠陥深さ推定に関する検討

富山県立大学

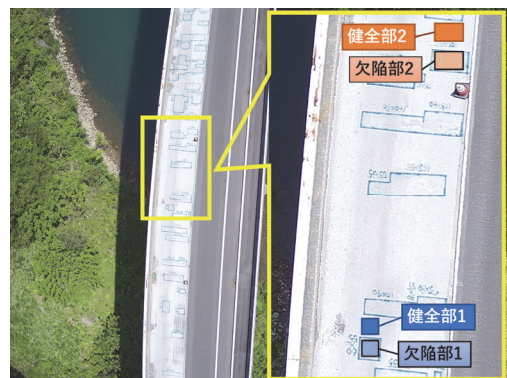
図-1 対象橋梁の可視画像

図-1 に対象橋梁の可視画像を示す。対象橋梁は富山県南砺市にある橋梁であり、撮影日の状態は片側車線のアスファルト舗装が撤去され、打音検査により内部欠陥の位置と広さがマークされている状態であった。設計かぶりと切削深さから、コンクリート表面から鉄筋までの距離は15mm程度であった。本研究では、図-1 に示す欠陥部（欠陥部1、欠陥部2）と健全部（健全部1、健全部2）の計4か所を対象として温度を測定した。健全部は、各欠陥部近傍におけるコンクリート表面の色が類似した部分とした。

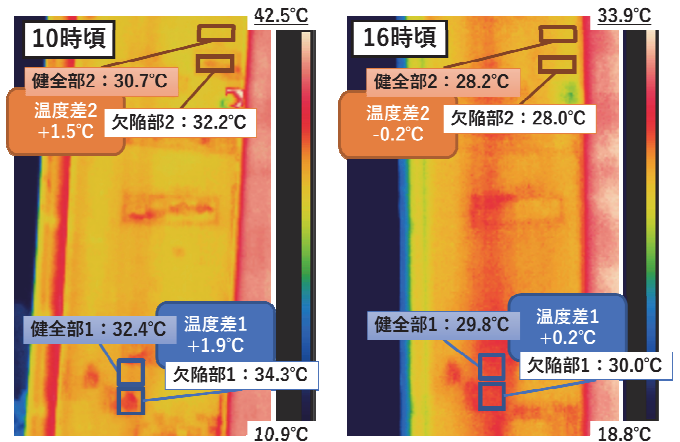
図-3 対象橋梁の熱画像

図-3に10時頃、16時頃の熱画像を示す。四角枠内の温度の平均値を各部分の表面温度とした。欠陥部と健全部の表面温度の差（以下、温度差）は、同一番号の欠陥部と健全部から求めるものとし、それぞれを温度差1、温度差2とした。

図-4に欠陥部と健全部の表面温度（実線）および温度差（破線）のグラフを示す。欠陥部1、2ともに10時頃の温度差が最も大きく、図-3(a)の熱画像上でも欠陥部が鮮明に確認できる。そこから徐々に温度差が小さくなり、16時頃では温度差がほとんどなくなり、図-3(b)の熱画像上でも欠陥部を確認できなかった。

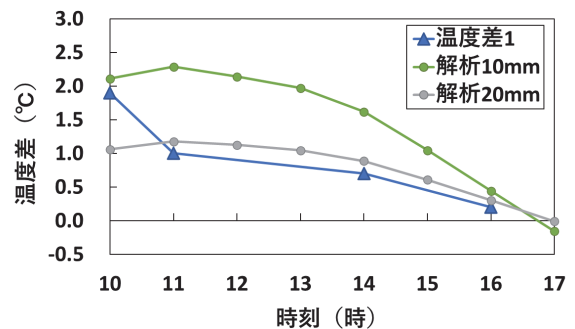
(a) 温度差1

図-5に欠陥部と健全部の温度差の測定値と解析値の比較を示す。図-5(a)の温度差1は、10時頃に欠陥深さ10mmに近い温度差を示したが、11時以降は欠陥深さ20mmと類似した挙動を示した。図-5(b)の温度差2は、10時頃と11時頃は欠陥深さ10mm、14時頃と16時頃は欠陥深さ20mmの温度差と近い値を示した。

これらの結果から、欠陥部1、2の温度差は、解析上の欠陥深さ10~20mmの温度差の付近に位置し、実際のコンクリート表面から鉄筋までの距離が15mm程度であることを考慮すると、おおむね傾向が捉えられた。上記したいくつかの時刻で差異が生じた要因は、解析の内部欠陥が水平であることに対して実際の欠陥が水平と異なる方向に存在している可能性があることや、解析で想定した相当外気温に違いがあることが考えられる。
