中央新幹線名城変電所電気洞道におけるシールド掘進管理について

東海旅客鉄道株式会社 正会員 須田 貴之 正会員 齋藤 力哉

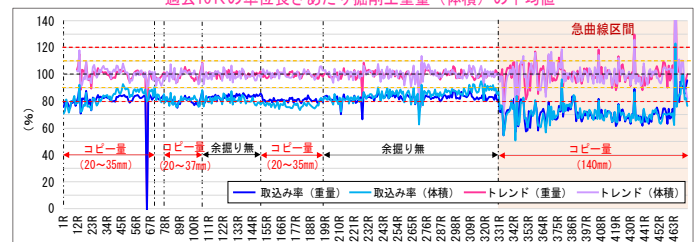
図-2 取込み率

体積、重量ともに、トレンドは概ね一次管理値内で推移しているのに対し、取込み率は二次管理値の下限を下回る傾向が見られた（図-2）。掘削土量が少ないため、地表面の隆起を心配したが、ルート直上で実施している水準測量の結果では、地表面変状が見られなかったため、その要因を以下に考察した。

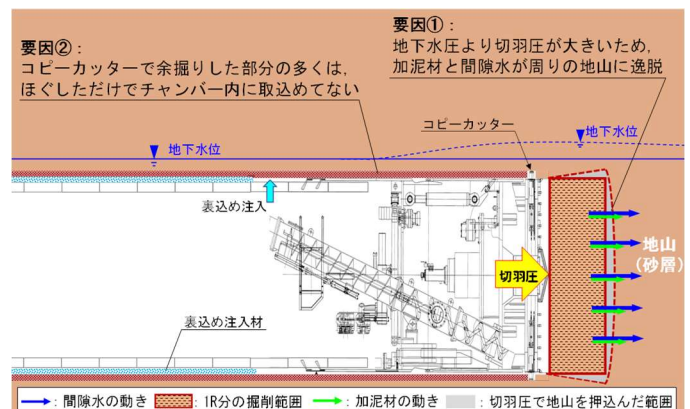
図-3 理論掘削土量が取込めない要因

理論掘削土量を取込めていない要因は、「①加泥材、間隙水の地山への逸脱」と「②余掘り部の土砂の取込み不足」によるものと推察した（図-3）。そこで、要因①、②による取込み率への影響検証を実施した。まず、切羽圧を受け加泥材と間隙水は地山に逸脱していると仮定し、コピーカッターでの余掘り無し区間に着目して、取込み率の算出を行った結果、加泥材と間隙水の回収率は 80% 程度と考える必要があった（図-4）。次に、コピーカッターによる余掘り

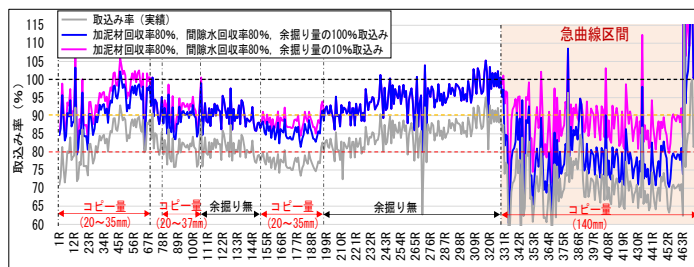
図-4 各要因を考慮した取込み率(体積)の比較

区間に対して、コピーカッターでほぐした土量の全量をチャンバー内に取込めていないと仮定し、余掘り部の土砂取込み量を変化させた結果、余掘りした土砂の10%のみをチャンバー内に取込んだとした場合に、取込み率は90~95%と100%付近の値となることがわかった(図-4)。また、裏込め注入結果からも、余掘りした土砂の10%のみを取込み、90%は地山側に押しつけていると考え、殆どのリングで注入率は100%を超える結果となった(図-5)。なお、今回のように掘削土量が少ない場合、地表面隆起が懸念されるが、日々の地表面計測の結果、地表面変状は無く、適切な掘進が行えたと言える。

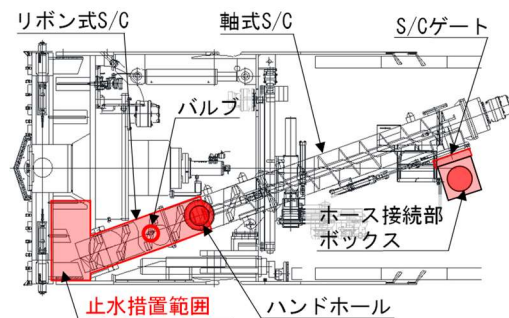
図-6 シールド機断面図

268R 目掘進時から、スクリューコンベヤー(以下、「S/C」という。)内部の異音とS/C圧力値の不安定な状態が続き、270R 掘進時にはS/Cの回転が停止した。そのため、解消作業と原因究明を並行して実施した。

発生当初は、礫を噛んだものと推測し、S/C前側のバルブから加泥材を送り込みながら回転を試みたが、解消できなかった。次に、S/Cゲートを閉じて、ホース接続部ボックス(図-6)を開けたところ、複数の鉄筋が発見された。S/Cがリボン式から軸式に変わる箇所に、挟まった可能性が高いと考え、S/C前側のバルブから止水措置を講じ、S/C中腹のハンドホールを開け土砂を取除いたが、異物は見当たらなかった。本工事のS/Cは急曲線掘進用に左右へ揺動できることから、S/Cの揺動と回転・逆回転を試みた後、再度ホース接続部からS/C内を覗くと、鉄筋が出てきているのを確認した(図-7)。それを切断除去したところ、S/Cが徐々に回り出し、固渋を解消できた。

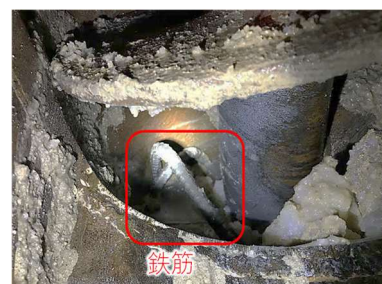
図-7 S/Cに挟まった鉄筋

摘出した鉄筋類を再度観察したところ、矢じり状の鋳物に鉄筋2本をねじ止めする形状であったことから、停止位置から約20m手前の庁舎建設時の仮土留めに用いられた除去式アンカー耐荷体と推定した。なお、建設当時のアンカー耐荷体の設置位置を調べると、洞道の掘削断面に当たらない位置であったが、何かしらの要因で洞道の掘削断面位置にあったものと推定した。
