京都大学工学部 正 員 工博 井上頼輝

## 1 概況

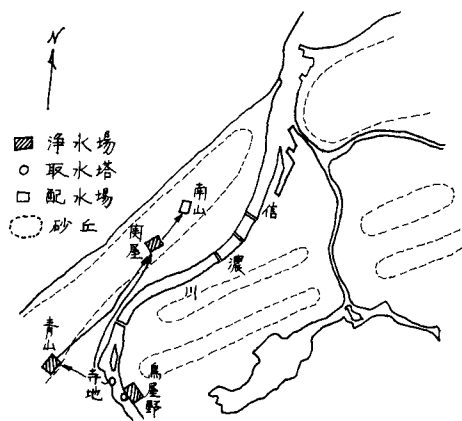
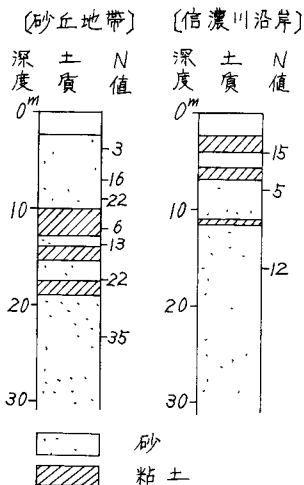
被害については、まず取水塔は信濃川沿岸に位置し、建築物には相当の被害があったにもかかわらず、塔自身には大した被害が認められない。これは、取水塔が本来洪水あるいは地震に対して根入れの深い安全な基礎を地下に有し、さらに周囲が洗堀に対処する床固工で保護されているためと思われる。浄水場および配水場は、鳥屋野浄水場以外はすべて砂丘地帯に位置し、右図でわかるように、砂丘地帯は信濃川沿岸と同じ砂質でもら密で支持力の大きい層を有しているので、被害は少なかった。ゆえに、この地震で最も被害をこうむったのは、信濃川の旧河川敷に布設されている配水管である。配水管の管種は、主として鉛接手鋳鉄管で、その被害状況は接手部の抜け、ゆがみおよび折れである。被害の多い区域では、管路延長 100 m につき、これらの被害が 13~15 箇所もみられ

る。もちろん、修理工事で判明したもののみであつて、その実数は明らかでない。そして管は相対的に沈下したものが多く、最大60cmにも及んでいる。ここで市内の信濃川沿岸のある地区について、被災管の破損状態を、管の布設方向が信濃川に平行のものと直角のものとに区別して分類すると、右表のようになる。この表から

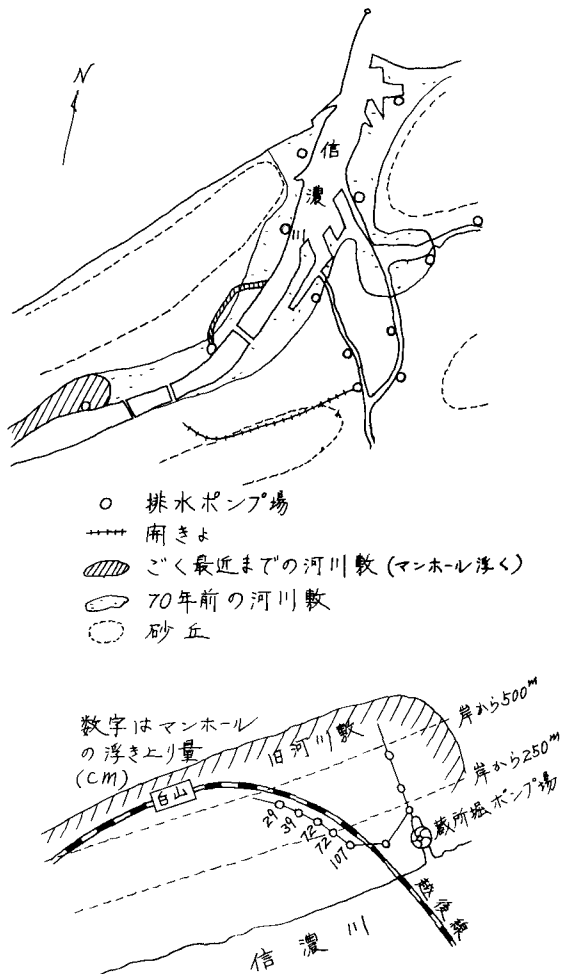
下水管きよについて、最も顕著にみられたのは、マンホールおよび下水管が浮き上りである。その位置は右図のとおりで、ごく最近まで河川敷であつた所のみ、見られる。マンホールの浮き上り高さはつぎの図のようで、信濃川に近いほど大きく、また信濃川護岸から500m以上離れた地域では見られない。ここで地表まで、砂質土が含水（液性限界まで）したものと、管およびマンホールに働く浮力を比較すると、マンホール両端の数本のヒューム管でマンホール自体の上昇力より大きくなり、下水管がマンホールの浮き上りを助長したもののと思われる。排水ポンプ場は、すべて信濃川あるいはその支川の沿岸に位置しているので、ほとんど全壊され、沈砂池およびポンプ吸水井が伸縮目地あるいはコンクリート打ち継ぎ目と思われる所で完全に口を開き、また信濃川のへずり落ちている。
