昭和46年7月西播地区の豪雨災害について

神戸大学工学部 正 員 田中 茂  
 神戸大学工学部 正 員 沖村 孝  
 神戸大学大学院 学生員 〇梅田真三郎

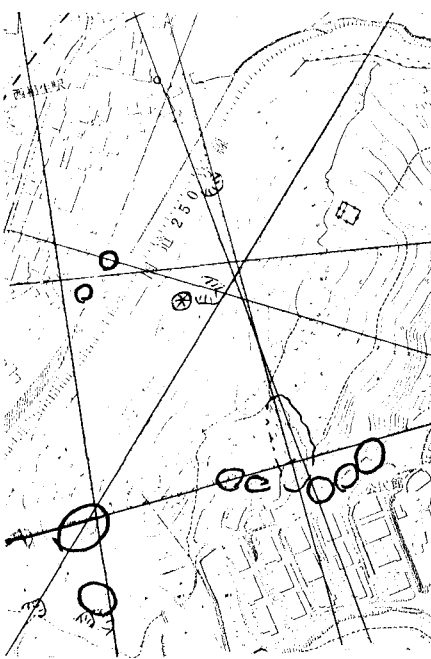
図-3 崩壊分布図と破碎線(相生市千尋)

バス転落事故のあった高取峠の崩壊現場(図3の⊗)については、崩壊傾斜角が約25度と他の崩壊箇所と比べて小さく、地形的に雨水の表面流出水が収束するような所でもなく、また表土層厚は2.5m程度で、基岩は節理に富んでいる。崩壊の翌日午後現場を訪れたと

きには節理で細分せられてゐる基岩の表面に流水がみられた。これらから察して、破碎帯が要因としてかなりこの崩壊に影響を及ぼしたと思われる。

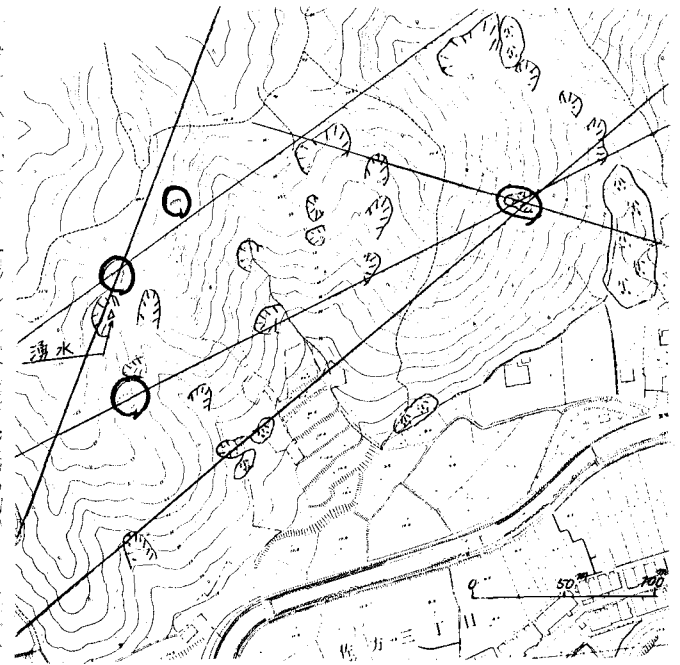
図-4 崩壊分布図と破碎線(相生市佐方)

一方、佐方三丁目付近の山腹の谷筋の崩壊は、図4からわかるように数多く見られる。この付近の崩壊箇所は露頭基岩から湧水が見られた。しかもこれは乾期の3月ごろであつてこの標高が65m位いの位置である。これらから推察して、この付近に雨期に加えて集中豪雨などがあれば、かなり地下水位は上昇するであろう。またこの付近の現地の人の話によれば、今回の集中豪雨のときにはこの山の裾の畑は、洪水のように水びたしになってゐたそうである。これらから察して、この谷筋の数々の崩壊は、雨水の表面流出水が谷部に収束し、この雨水が表土層内に浸透する一方、それに加えてこの付近の破碎帯からの水が作用して生じたであろうと思われる。図4にみられる崩壊付近の破碎線がそれである。
