## 溶接部の超音波探傷について

阪神高速道路公団 正会員 水元<sub>正</sub> 義久

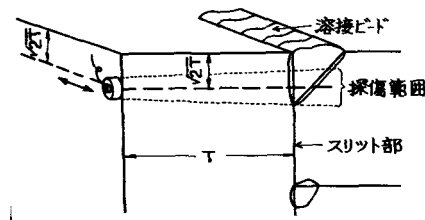
図-1 継手の概略図

ランジプレートに開先をとり、その部分にMIG溶接またはサブマージアーク溶接を行ない、ボックス内面よりすみ肉溶接を行うという部分溶け込みの構造であるため、完全溶け込み部の超音波探傷に比べて、種々の問題点を含んでいる。その第一の問題点として図-1に示されるようにスリット部が介在しているために、探触子の位置によつて、スリット部から反射エコーがあり、欠陥から反射されたエコーとの判別がつきにくいことである。開先深さを $\sqrt{2T}+5$  mmとしているが図-2のように探触子中心をウェブ材端部より $\sqrt{2T}$  mmの位置に置くと、探触子の径10 mmのものを使用した場合、図に点線で示したような範囲を探傷することになり、スリット部にエコーがおよばないと考えられるが、実際にはウェブ材をエコーが通過する間に次式で

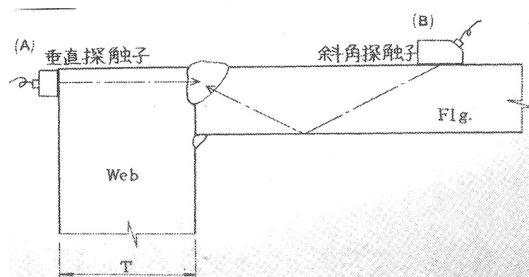
図-3 垂直探傷と斜角探傷

また、開先加工精度、探触子設置位置、および融着金属の溶け込み深さのバラツキによつて入射された超音波がスリット部におよぶことがある。以上述べたようなウェブ材表面から直角に超音波を入射させる垂直探傷法で、実際の欠陥とスリットとの判別がつきにくい場合には、図-3(B)に示したような斜角探傷法によつて、フランジ表面より1スキップさせて溶接部の探傷を行っている。また斜角法によつて、ウェブ表面からも探傷を行っているが、このように可能な限り多くの方向から超音波を入射させて、欠陥位置およびその大きさを探知するように努めているが、比較的発見されやすいものは、融合不良およびスラブの巻き込みのようなものであり、発見される確率の低いものは、横われおよび縦わ

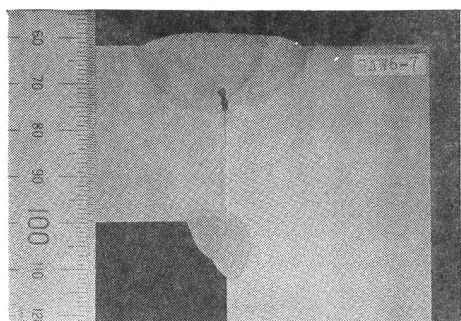
写真-1. 溶接部の欠陥

第二の問題点として、写真-1のような溶接部の欠陥に対して、超音波探傷器のブラウン管上に写真-2のような波形が映し出されこの波形によって、欠陥までの距離とその大きさを判定するわけであるが、欠陥形状とその反射エコーによる波形の関連性がつきにくいことである。この問題は、超音波探傷法全般についていえることであるが、部分溶け込みの溶接部に関しては、更に難しいものとなる。
