## 昭和47.7豪雨による高知県繁藤地区の崩壊についての一考察

神戸大学 正員 田中 茂  
神戸大学 正員 沖村 孝  
神戸大学 正員 〇梅田真三郎

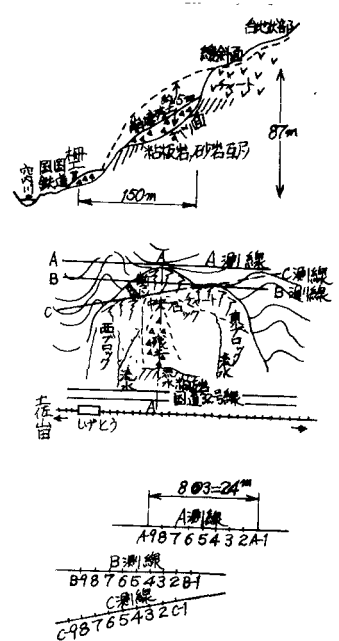
図-1 崩壊図及び電気探査測線位置図(崩壊図面による)

この繁藤地区は御荷鉾構造線と仏像線とにはえまれた鉄父古生層の岩質をもった地帯に属していて、この繁藤の崩壊斜面の地質は受け盤となっている。このような事実から今までこの地区は防災上安全地帯と考えられてきた。また崩壊斜面の地質は図1に示すようにチャートや粘板岩及び一部石灰岩などから成っていると考えられ、植生については崩壊斜面の左手を付近に竹がはえていたほかは、スギ、ヒノキが大部分を占めていたが2年前ほどに伐採されたという事実がある。

そこで、崩壊後2ヶ月たった9月に現場を調査し、崩壊斜面を観察した結果崩壊斜面のあちこちに湧水がみられ、レサも多いところで約30 $\frac{kg}{day}$ もあった。また崩壊斜面上部で断片粘土をかんだ断片を発見することができた。そこでこの斜面上部で簡単な電気探査を行なった結果、

これらの粘土及び「水みち」と思われるものを確認することができた。図-1に電気探査測線位置図、図-3にその測定結果の一部を示す。図-3の比抵抗値の減少部分を粘土及び「水みち」の部分と考える。

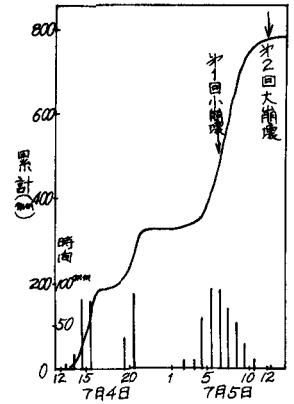
図-2 累加雨量曲線

降水状況を図2に示す。この繁藤付近は年間降雨量が3,390mm(1931~1960年平均)という日本でも有数の多雨地帯で、今回に近いような豪雨を今まで何人ども経験してきていると思う。

この崩壊の特徴の1つとしてあげられることは、月降雨量742mm、時間最大雨量95.5mmというような豪雨にもかかわらず周辺部の崩壊が比較的少ないことである。前記のように、この地区は多雨地帯であることから今回程度の雨を近い過去に経験しているものと思われる。したがって本崩壊も単なる豪雨のみにその原因のすべてを帰するものではなく、やはり地質あるいは地形構造において他と異なった要素があったものとする。

一般的に崩壊に関してはくすれにくいと考えられる鉄父古生層及び受け盤であったという素因があったにもかかわらず、豪雨という誘因はもちろん、第1回崩壊による崩土の流動とそれによる水の流出の変化及び崩壊が累加雨量曲線のピークをすぎた平坦部で発生していることなどの誘因のもとに崩土量の大きい大規模崩壊に至ったのも、現場踏査及び電気探査結果からわかるように地下水を包蔵する破砕帯という素因があったからこそだと思われる。もちろん林相の脆弱をも無視できない素因の一つであろう。

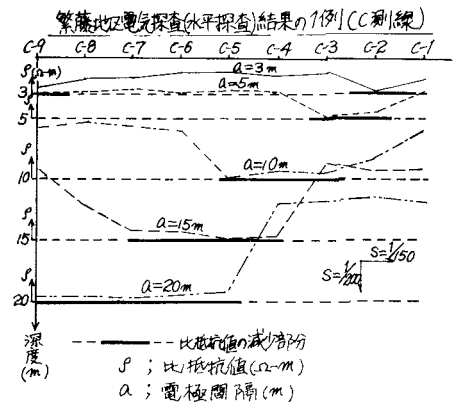
図-3 電気探査結果

また崩壊現場上部の露頭岩から推察されることだが、本崩壊は滑り面が硬い岩質内に生じたという岩盤崩壊であるという破砕帯の存在が推察されるところであろう。
