## 道路盛土の崩壊と復旧対策の1例

神戸大学工学部 正員 谷本喜一  
神戸大学工学部 正員 ○野田 耕

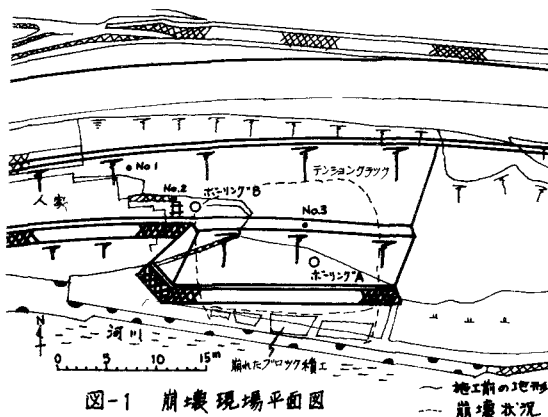
図-1 崩壊現場平面図

崩壊地点は図-1 に示したように小河川に面した傾斜地にあり、当該道路は北側の標高200 m級の山と南側の河川に挟まれほぼ東西にはしっている。小規模ではあるが、盛土崩壊部は沢筋にあなっている。49年4月に同工事区間内の掘削土を崩壊地点の道路拡幅部に盛土して以来ところ、突然ブロック積工および盛土が崩壊して図中に破線で示したような崩壊状況となった。

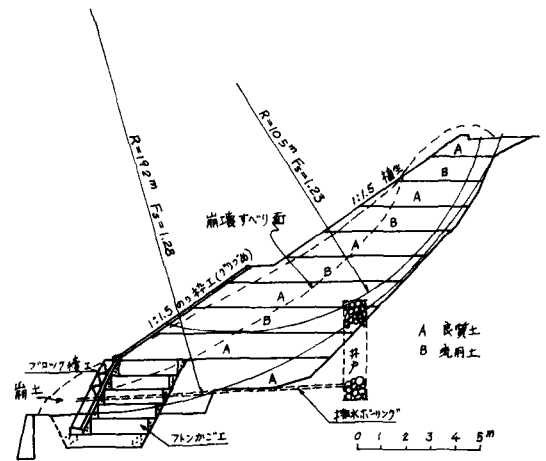
図-2 崩壊断面および復旧断面

- 1) 原地形は小規模ながら沢筋になっており、この沢筋には井戸がつけられており、地元民の話でも地下水の豊かな地点であった。しかし、工事にはこの地下水排除のための有効な処置がなされていない。これが粘土分の多い盛土材を不安定なものとした。
- 2) 盛土材は三角座標分類では砂質ローム、統一分類ではSCに分類される粘性土分35～50%を含んだ盛土不良材であった。
- 3) 転圧時すでに湿潤側であったかどうかは不明であるが崩壊後の含水比は20～26%もあり、締固め度も73～94%と締固めが十分でない箇所があるとともにはばらつきが大きい。

本地点は盛土材の不良、転圧の不足とばらつきおよび盛土内への地下水の流入など悪条件がかさねたために崩壊した。一般的にありふれた原因の競合した結果であるが、このような現場の調査経験の積み重ねは今後の設計・施工上きわめて有益であると思う。

- 1) 井戸には透水性材料を投入し、排水用水平ボーリングを布設した。
- 2) 盛土は現地流用盛土材と良質土（内部摩擦角 $\phi = 33^\circ$ 、粘着力 $c = 0.5 \text{ kg/cm}^2$ が期待できるもの）を1m以下の互層として転圧締固めを実施した。
- 3) のり先はふんかごを用いて安定と排水に寄与せしめた。

以上の対策工法を採用した結果、復旧断面は図-2のようになり、その安全率は1.23程度となり工事は安全に完成した。
