## 道路橋R.C床版の疲労強度に与える雨水の影響について

大阪市立大学 工学部 正員 園田恵一郎  
 建設省 近畿技術事務所 柿坂 直昭  
 東洋技研コンサルタント(株) 正員 ○藤井 壮一

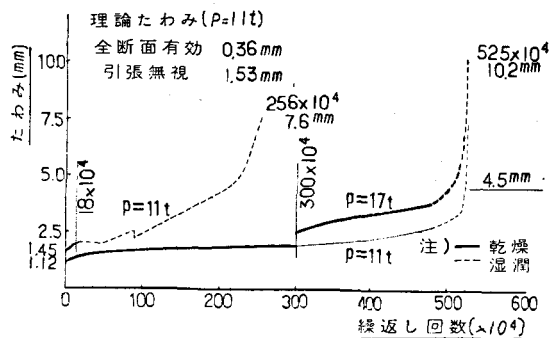
図3 繰返し回数と版中央のたわみ

たわみ性状：図3に繰返し回数と版中央のたわみの関係を示す。ケース1（乾燥状態）は、荷重11tでは約300万回でたわみが停留した。その後、荷重を17tにあげ、475万回まで繰返したが破壊には至らなかった。さらにケース2と同様の湿润状態で525万回繰返したとき破壊した。ケース2（湿润状態）は、11tで200万回越した付近から急激にたわみが進行し、256万回で破壊した。

た。乾燥状態と湿润状態を比較すると、繰返し回数に対するたわみの増加率は、湿润の方が5倍程度大きい。また、ケース1の途中よりの湿润実験の結果からみて損傷度が高いほど、湿润の影響は大きいようである。破壊直前のたわみは、両ケースとも  $4.5mm$  程度で、単純板のスパンとの比では、 $1/360$  となる。理論値（全断面有効）では、 $1/4500$  となり約12倍のたわみが生じていることになる。また、第一回目の載荷時のたわみは、 $1.3mm$  程度で、破壊時のたわみとの比は約  $1/3.5$  となっている。

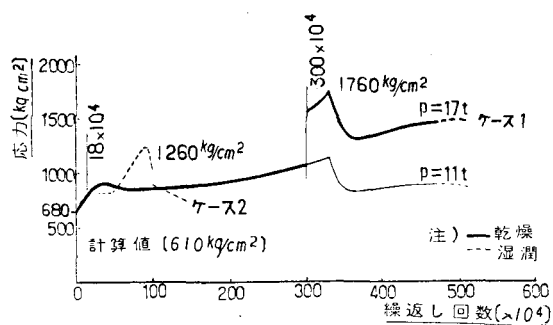
図4 繰返し回数と版中央の鉄筋応力（引張側）

応力性状：図4に繰返し回数と版中央の引張鉄筋応力度との関係を示す。ケース1は、300万回まではたわみと同じ傾向を示し、あまり変化がない。荷重を17tに上げた直後、応力が急増しているが、ひびわれの進行による影響と思われる。その後、応力が減少しているのは、鉄筋の付着の消失による影響と考えられる。ケース2も同様な応力の減少がみられる。すなわち、鉄筋の付着が消失すると、床版の耐力が急速に低下することが判る。また、水の浸透は付着の低下を助長する効果もあるように思われる。
