## 有珠山地盤変動による水道管破断

神戸大学工学部 正員 高田至郎  
鴻池組 ○正員 上野淳一

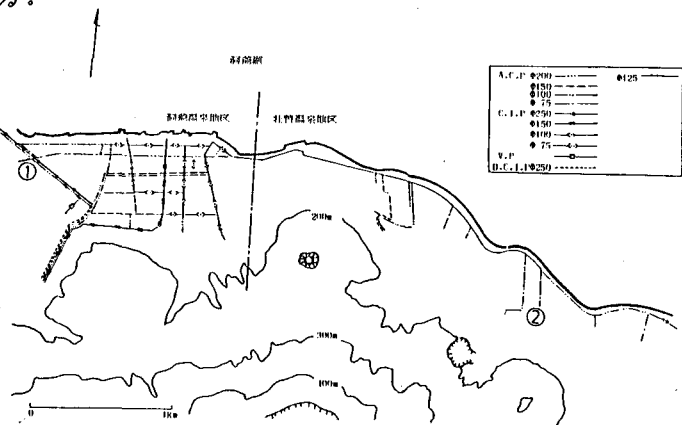
図1 虻田町配水管路網

2.水道管被害の特徴：図1に示すように、虻田町水道課が管轄する配水管路網は、西部の洞爺温泉地区と東部の壮瞥温泉地区に分けられる。表1に両温泉地区毎の管種口径別延長年度毎の被害個数と被害割合(個/km)を示す。総被害個数は火山活動の沈静化に伴い、78年以降328、98、69、42個と減少しつつある。78、79年度には被害総数の79、90%を占めた石綿管被害が80、81年には44、55%と減少するのに対し、塩ビ管被害が1.3%から33、29%と大幅に増加している。これは、噴火以来の累積地盤変動量が80年になって、塩ビ管の許容地盤変動量に達し始めたためではないかと思われる。一般の地震による管路被害のように、口径の小さい管路ほど被害率が大きくなる傾向は特に見られない。また石綿管と鋳鉄管の被害率比は1:0.77となり、鋳鉄管被害も少ないとはいえない。

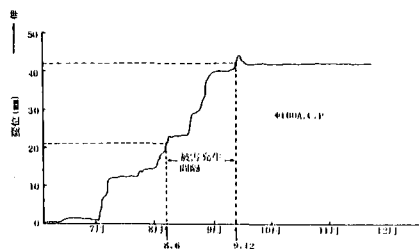
図3 伸縮計の動きと被害

3.水道管被害と地盤変動量：被害多発地区と断層位置は、それぞれよい対応を示す。本節では、管路被害が集中した各地区毎に地盤変動量と被害の関係を考察する。(図1中の番号と以下の番号は対応している。) ①協会病院附近：図2は協会病院のある配水管路網西部の詳細図であり、地盤変状および被害箇所を示している。病院の北側に断層をすべごうに、伸縮計が設置されている<sup>2)</sup>。その測定結果によれば、79年以降の年平均日変動量は1.12、0.24、1.19mm/日という値が得られる<sup>3)</sup>。これらと水道管被害発生時間間隔より、被害発生に至らしめる地盤変動量増分が得られる。図3は80年度後半の伸縮計の動きと被害発生との関係を示したものである。スーパ-川南附近のA.C.Pφ100について、79年度には6~10cm、80年度には2~2.5cm伸縮計が変位する毎に被害が発生している。またこの附近では管種を問わず、すべて圧縮による被害であった。しかし、同一断層上の協会病院前ではすべて引抜きによる被害であった。その他、町道小学校附近と西村宅附近はすべて圧縮による被害、集会所前ではすべて離脱によるものであった。 ②源太川扇状地：図4に東部の源太川扇状地の断層群、水道被害地点、管路を示す。図中(A)は東落ちの逆断層で、この断層をまたぐ伸縮計は圧縮を示し、80年度の変位速度は0.13mm/日である。この断層によると思われる(a)地区の平均被害発生時間間隔は49日間となり、伸縮計が6.4mm縮む毎にA.C.Pφ78に被害が発生している。破壊様式は圧縮による折損である。(B)断層は2mm/日の変動速度を有し、96mmの地盤変状毎に被害が発生している。破壊様式に一定の傾向は見られない。(C)断層は

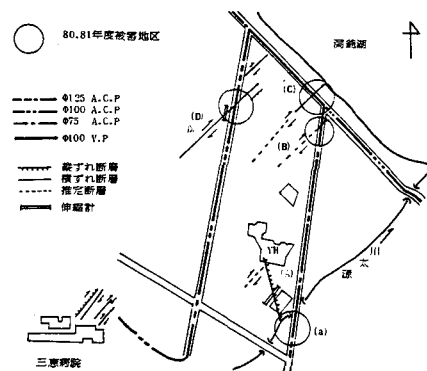
図4 源太川扇状地附近の被害地区と断層群

右横ずれ断層で7.37mm/日の変動速度を有し、41.0mmの変動量増分毎に、V.P.φ100に被害が発生している。被害はすべて圧縮によるものである。(D)断層は4.64mm/日の変動速度が観測されたが、これを手たぐ伸縮計は6ヶ月で1mmの短縮しか示さず、被害はほとんど離脱であった。
