## 日本海中部地震における水道管・ガス管の被害

神戸大学工学部 高田至郎 田邊揮司良・丸木秀明

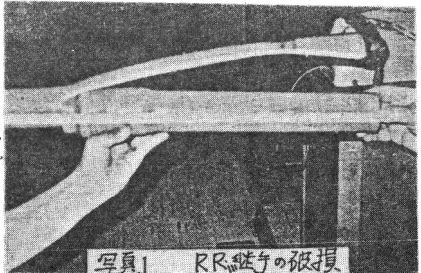
箇所、大半が石綿管である。なお、送・配水管・供給管とも被害の大半は継手部および分岐点で、石綿管のギボレットジョイント・カラージョイントでの被害が目立った(写真1)。被害地区は、船川・脇本・五里合地区の3箇所に集中している(表6)。ガス施設は、ガバナーには被害がなかったが、中圧導管には7箇所の破損が生じた。被害は、船川地区2箇所、脇本地区3箇所、五里合地区2箇所である。被害の内容としては、熔接箇所の折損または亀裂、低圧管との接合部のフランジの破損などである(写真2)。なお、中圧導管はφ75～φ150の鋼管である。五里合・船川地区は、砂・礫および泥の地質の周囲が比較的堅質の地質で囲まれているため、地震の揺れにより、その比較的堅質な地質の内側で震動増幅現象が発生したために被害が多かったのではないかと考えられる。

写真1 RR継手の破損

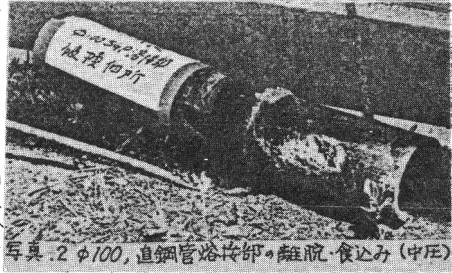
写真2 φ100直鋼管溶接部の離脱(食込み(中圧))
