## ある道路に埋設された管路類の地震時被害の相関性

神戸大学工学部 高田至郎・岡邊揮司良 荒井幸夫

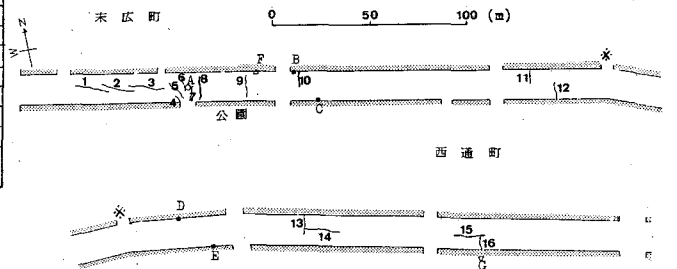
図1 各種管路の配管図および被害位置・状況

2.各種管路および道路の被害：調査の対象とした道路は、図1に示す能代市赤松町から西通町にかけての区間である。この道路地盤より採取した土の粒径加積曲線を求めた所、極めて液状化しやすい粒径分布に属する砂質土であった。本道路には、表1に示す4種類の管路が埋設されている。管体材料、継手、埋設深さなどが異なり、同一の地震外力を受けた際の各種管路の耐震性を検討する上で好都合である。図1には、各管路での被害箇所を示している。また、図2には同じ道路表面の変状状況を示している。表に示すようにクラック・沈下・隆起が各所でみられ、とくに、No.8の地点では、圧縮力を受けて舗装アスファルトが約20cm盛上る被害があった。図1と図2を比較すれば、道路の変状箇所と管路の被害位置が概ね一致していることが

知られる。とくに、道路No.8と水道管No.3、道路No.10と管路No.4,8、道路No.16と通信用管No.10は良く対応している。道路の被害状況から判断して、この付近一帯では、地震時に波動伝播があったのみならず、沈下・側方流動などの変状が発生したものと考えられる。

石綿水道管はとくに被害率が高くなっている。No.3を除きすべてギボルト継手の破壊による漏水が被害の原因となっており、No.3は管体の折損によるものである。

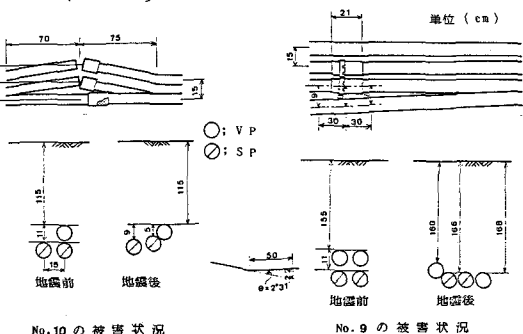
図.3 通信管路の被害状況

掘出し調査が実施され、図3に示すように詳しい被害状況が知られている。No.9では鉛直方向の力によって鋼管継手部が23°回転し、また、2条2段に配置された上段の管路が地震後に沈下していた。No.10では、曲げ力によってねじ継手部が破断していた。下水道管では、地震直後、能代市公園下水道課によって管内カメラによる被害調査が実施された。その写真資料の解析によって、ヒューム管継手の抜け量、回転角および管路の変形量を算出した。図4(a)に継手の軸方向抜け量の分布を示した。1.5 cmの抜け量が最頻値となっている。また、図1に示す20-1の区間の下水道管路の継手抜け量の分布状況を示したものが図5である。約2 m区間に設けられた継手目が一様に抜け出していることが注目される。図4(b)に継手回転角の分布を示した。最大3°

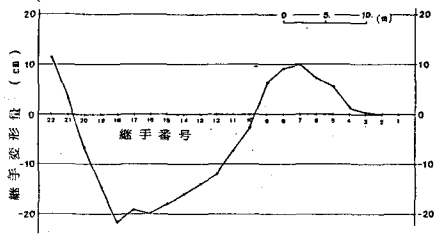
図.6 下水道管路(20-1)の管路変形状態

まで認められるが、一般には極めて小さな回転角となっている。図6には、20-1の区間の長手方向に沿う管路変形状態を示した。これは、継手の抜け量と回転角から算出したものである。本図では最大20 cm程度のずれが生じている。他の区間でも同様の検討をした結果、管路延長方向に直交する変形量は最大50 cm程度となった。

5. 地盤変動量の推定：下水道の継手抜け量・回転角を生ぜしめるに必要な地盤変動量を求めるためにERAILプログラムを用いてシミュレーションを行った。対象とした区間は図6に示す20-1である。その結果、管路長手方向、直角方向とも振幅40 cm程度で、地盤のずれが一樣となるように変動した場合に、ヒューム管の継手抜け量・回転角の分布状況を説明し得ることが知られた。この振幅40 cmは管内被害写真から推定した図6の30 cmより若干大き目である。
